| AVALÚO DE FINCA URBANA | | | | INFORME DE AVALÚO | |
| OFICINA | | 214 - DIRECCIÓN DE BIENES | | 214-10106029969400-2026-U | |
| PROPÓSITO DEL AVALÚO | | Bienes Adjudicados | | | |
| Del Polideportivo San Francisco 65 metros este y 350 metros al sur, en Urbanización La Cabaña, casa #40. | | | | | |

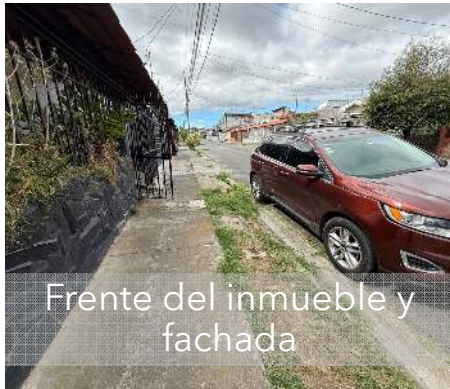
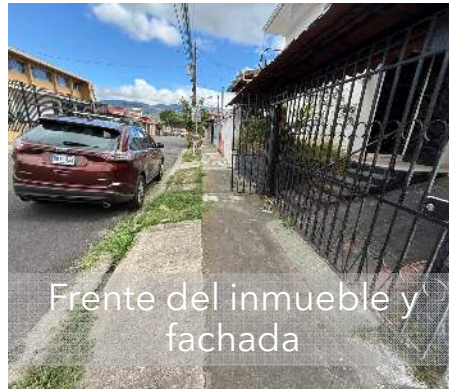
| Fachada | Verja metálica, - portón, jardín y cochera. | | | | |

Frente del inmueble y fachada

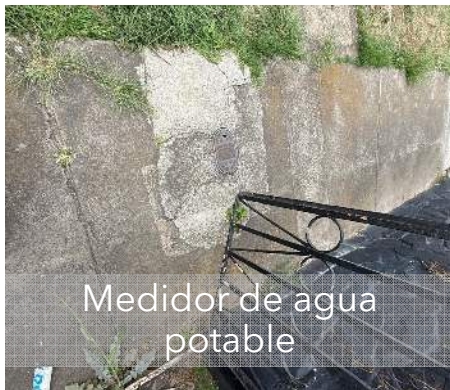
Medidor de agua potable

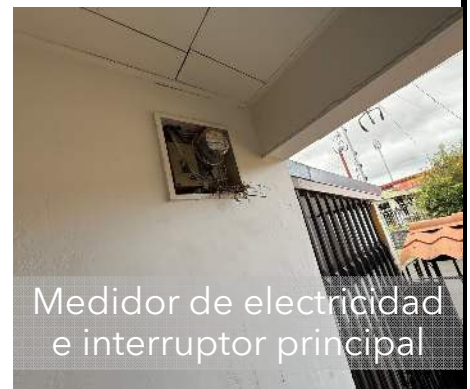
Medidor de electricidad e interruptor principal

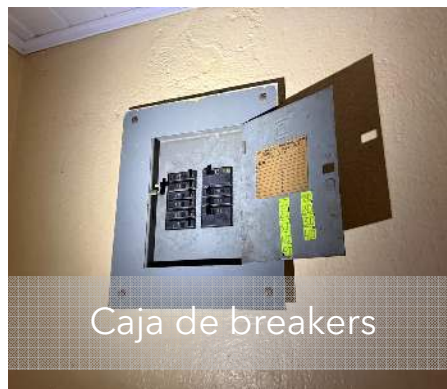
| Paredes | Externas de bloques de concreto, internas bloques de concreto y madera, con repello y pintura | | Cableado entubado: | Sí Parcial | Interruptor: |

Caja de breakers

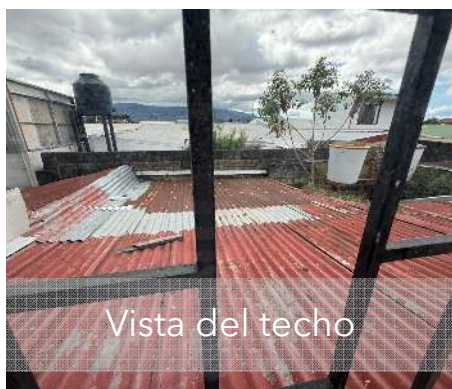
La estructura de techo que es de madera está afectada por comején, la cubierta de techo está semi-oxidada, algunas puertas internas están desmanteladas y el sistema eléctrico está parcialmente entubado.

Vista del techo

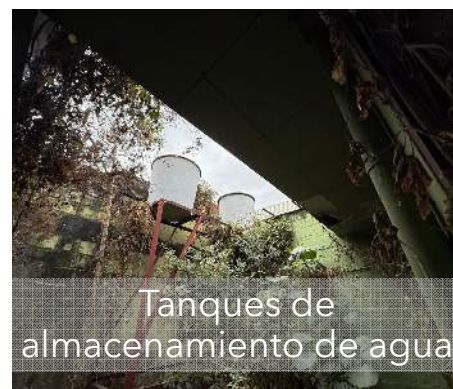
| Tanque captación de agua | 2 tanques de almacenamiento de agua de 500 litros cada uno. | | Paredes | Bueno | Cielos Regular |

Tanques de almacenamiento de agua
