| AVALÚO DE FINCA URBANA | | | | INFORME DE AVALÚO | |
| OFICINA | 214 - DIRECCIÓN DE BIENES | | SIPCO | 16668 | 214-30106010890700-2026-U |
| Urbanizacion El Valle, 50 m sur del parque, casa 4-C, esquinera. | | | | | |

| DESCRIPCIÓN DE LA FINCA<br>Y DE SU ENTORNO | | | | 214-30106010890700-2026-U | |

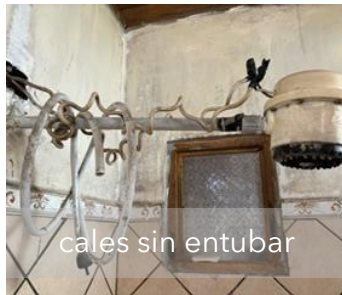
cales sin entubar

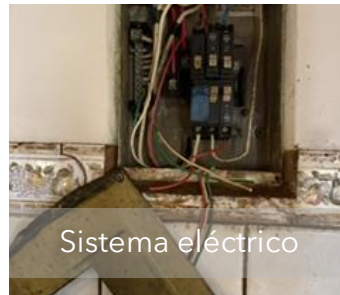
<table><tr> <td colspan="2"><b>Sistema eléctrico:</b></td> </tr><tr> <td>Cableado entubado: <u>Sí Parcial</u></td> <td>Interruptor: <u>Disyuntor</u></td> </tr><tr> <td>Tablero eléctrico (caja de breaker): <u>Sí</u></td> <td></td> </tr><tr> <td>Estado General: <u>Regular</u></td> <td><i>*Inspección vía muestra*</i></td> </tr></table>

Sistema eléctrico

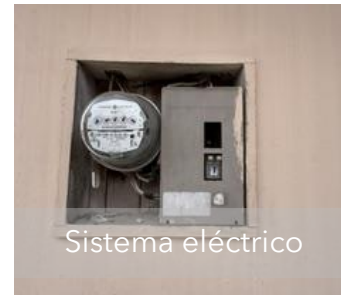
Sistema eléctrico

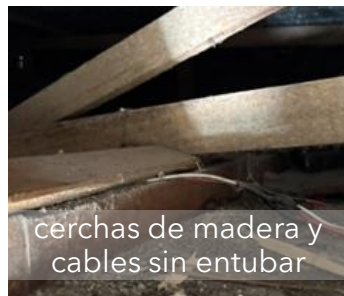
cérchas de madera y cables sin entubar

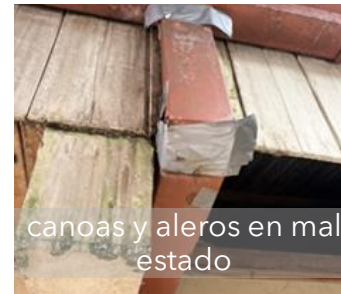
<table><tr> <td colspan="2"><b>Sistema eléctrico:</b></td> </tr><tr> <td>Canoas y bajantes: <u>Sí Total</u></td> <td>Estado: <u>Regular</u></td> </tr></table>

canoas y aleros en mal estado

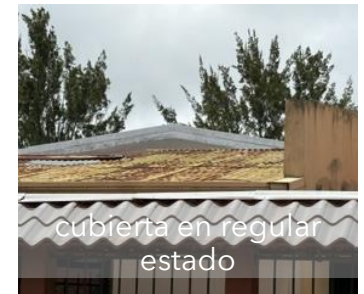
<table><tr> <td colspan="2"><b>Sistema eléctrico:</b></td> </tr><tr> <td>Pisos <u>Bueno</u></td> <td>Cubierta <u>Deficiente</u></td> </tr></table>

cubierta en regular estado
