AVALÚO DE FINCA URBANA		INFORME DE AVALÚO	
OFICINA PROPÓSITO DEL AVALÚO	214 - DIRECCIÓN DE BIENES AVALÚO DE VIVIENDA	214-40104012676000-2025-U	
NOMBRE SOLICITANTE (S)			
BANCO NACIONAL DE COSTA RICA		Céd. Identidad 4-000-001021	
NOMBRE PROPIETARIO (S)		Proporción de Derechos	
BANCO NACIONAL DE COSTA RICA		Céd. Identidad 4-000-001021	100%
NOMBRE DEUDOR			
MIRANDA	SANCHEZ	ZENEIDA	Céd. Identidad 6-0328-0566
UBICACIÓN DEL BIEN			
Provincia:	04 - HEREDIA		
Cantón:	01 - HEREDIA		
Distrito:	04 - ULLOA		
Localidad:	SAN FRANCISCO		
DIRECCIÓN EXACTA			
RESIDENCIAL BERTA EUGENIA, CASA 37-C XVQ5+QVG Heredia, Heredia Province			
REGISTRO Y ÁREA DE LA FINCA			
Inscripción de la Finca	H-0860848-1989		Según el Plano
Plano de catastro N°			115,50 m2
Identificador Predial	40104012676000		115,50 m2
Diferencia de medidas	Porcentaje:	0,00%	0,00 m2 Demasiada NO
AVALÚO			
VALOR DEL TERRENO	₡36 877 071,00		
VALOR DE LAS CONSTRUCCIONES	₡22 927 410,00

OBSERVACIONES GENERALES			
Nombre del Perito	LUIS FERNANDO ARCE SABORIO		
Tipo de Profesional	ARQUITECTO	Carnet	A-17544
Código Perito SIACC	609	Emp.	
Nombre de la empresa	GRUPO INGENIO AIC S.A.		
Nombre y firma representante legal de la empresa			
Fecha inspe

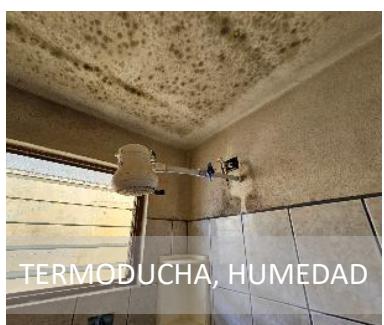
TERMODUCHA, HUMEDAD

A LA FECHA SE OBSERVA UNA VIVIENDA DESOCUPADA, CON DAÑOS PRINCIPALMENTE EN EL ACABADO DE CIELOS, PAREDES Y OTROS. SE OBSERVA DESPRENDIMIENTO DE REPELLOS, PINTURA, FISURAS VARIAS, MANCHAS DE HUMEDAD EN CIELOS, PAREDES Y PISOS. SE RECOMIENDA ENTUBAR LOS CABLES DE TERMODUCHAS, COLAS DE LUMINARIAS, COLOCAR TAPAS A CAJAS METÁLICAS EN CIELOS Y REVISAR EN DETALLE LA ILUMINACIÓN DE BAÑOS POSTERIOR, PUES ENCIENDE SIN FLUIDO ELÉCTRICO EN LA VIVIENDA. SE RECOMIENDA PROTEGER LA CUBIERTA, PUES PRESENTA XIDO SUPERFICIAL.

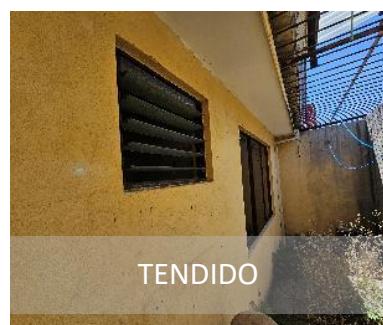
TENDIDO

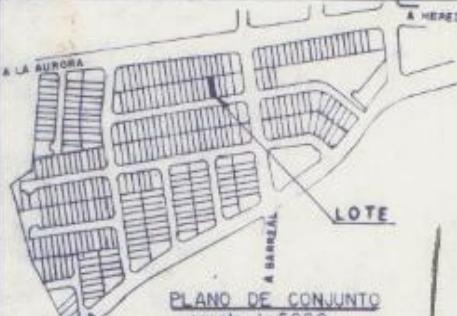
PLANO DE CONJUNTO
escala 1: 5000

PERDROTERO		
LINEA	RUMBO	DIST. (m)
1-2	N 80° 46'	E 6 00
2-3	N 09° 14'	W 1 9 25
3-4	S 80° 46'	W 6 00
4-1	S 09° 14'	E 1 9 25
