**AVALÚO DE FINCA URBANA****INFORME DE AVALÚO**
**OFICINA  
PROPÓSITO DEL AVALÚO**

214-50304015153000-2025-U

**UBICACIÓN DEL BIEN**
 Provincia: 05 - GUANACASTE  
 Cantón: 03 - SANTA CRUZ  
 Distrito: 04 - TEMPATE  
 Localidad: PORTEGOLPE
 **DIRECCIÓN EXACTA**

El bien consta de un terreno con un apartamento de 2 niveles, desocupado, con algunos faltantes en loza sanitaria, enchapes, instalación eléctrica..

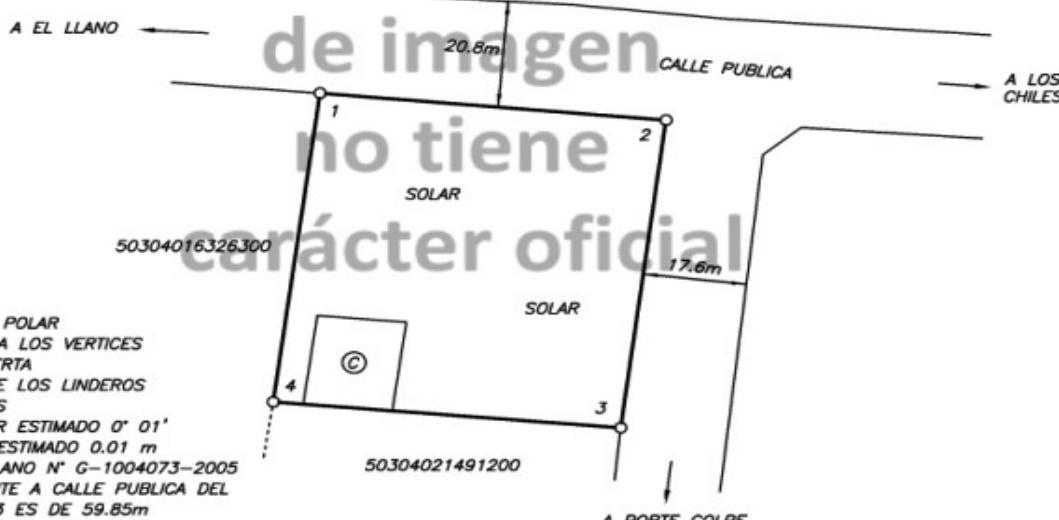
## PLANO DE CATASTRO

DERROTERO COORDENADAS CRTM05		
PUNTO	ESTE (m)	NORTE (m)
1	310314.70	1145220.90
2	310344.45	1145218.30
3	310340.57	1145188.57
4	310310.67	1145191.07

AREA:  
**898 m<sup>2</sup>**
