| AVALÚO DE FINCA URBANA | | | | INFORME DE AVALÚO | |
| OFICINA | | 214 - DIRECCIÓN DE BIENES | | 214-30205013500900-2025-U | |
| Urbanización Las Margaritas, de la panadería Adriana Isabel, 15m al este y 245m al sur. Google Plus Code R4PC+6X9 Llanos de Santa Lucía, Provincia de Cartago. | | | | | |

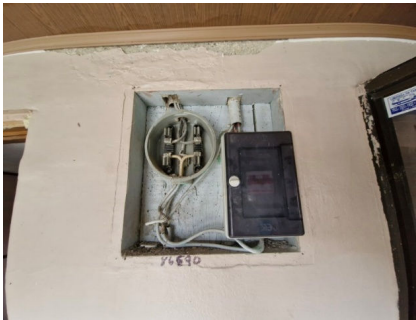
| ANEXO FOTOGRÁFICO | | | 214-30205013500900-2025-U | | |
|---|---|---|---|---|---|
| 07 Sin medidor | 08 Sala-comedor | 09 Sala-comedor | | | |

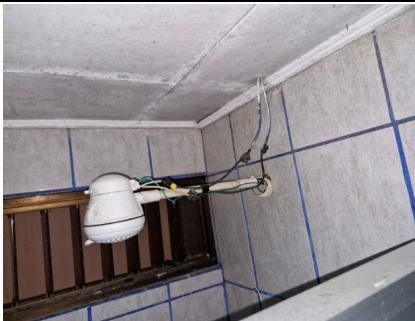
| ANEXO FOTOGRÁFICO | | | 214-30205013500900-2025-U | | |
|---|---|---|---|---|---|
| 10 Baño 1 | 11 Baño 1 | 12 Cableado termoducha | | | |

| AVALÚO DE FINCA URBANA | | | | INFORME DE AVALÚO | |
|---|---|---|---|---|---|
| - La recomendación final es en función de que el bien es actual propiedad del Banco.<br>- Se recomienda dar mantenimiento y reparar la instalación eléctrica. | | | | | |

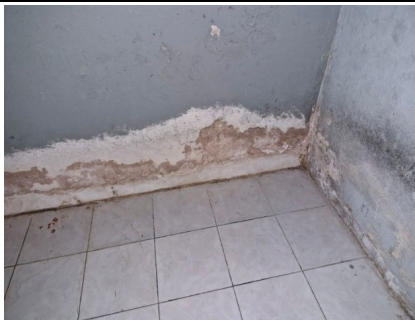
| ANEXO FOTOGRÁFICO | | | 214-30205013500900-2025-U | |
|---|---|---|---|---|
| 19 Estado de paredes | 20 Dormitorio 3 | 21 Cocina | | |

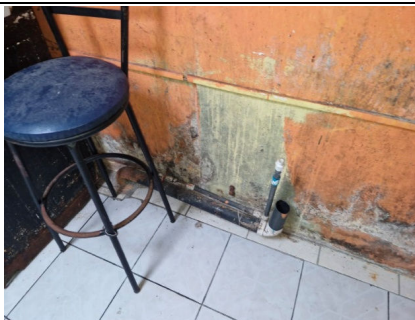
| ANEXO FOTOGRÁFICO | | | 214-30205013500900-2025-U | |
|---|---|---|---|---|
| 22 Estado de desagües | 23 Cocina | 24 Tablero eléctrico | | |

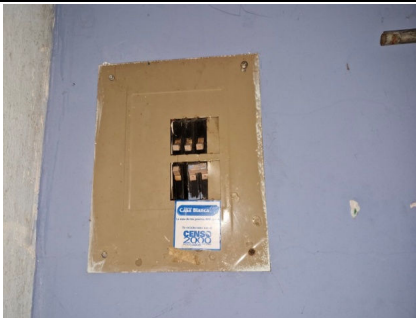
| ANEXO FOTOGRÁFICO | | | 214-30205013500900-2025-U | | |
|---|---|---|---|---|---|
| 40 Tablero eléctrico | 41 Instalación eléctrica | 42 Instalación eléctrica | | | |

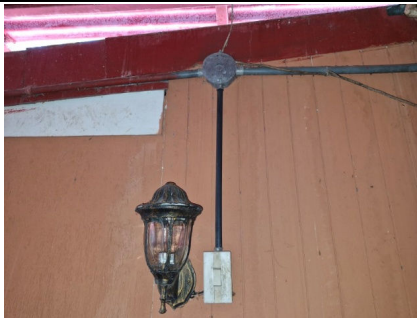
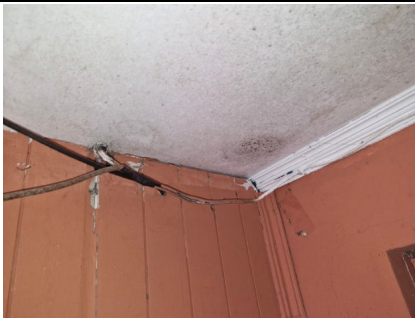
| DESCRIPCIÓN DE LAS CONSTRUCCIONES | | 214-30205013500900-2025-U | |
|---|---|---|---|
| Cielos: | Fibro cemento, tablilla de PVC | Estado General: | Deficiente |

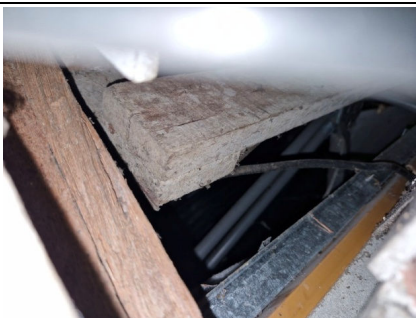
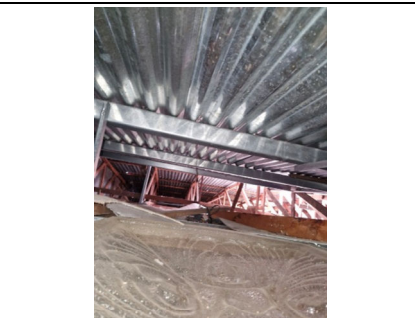
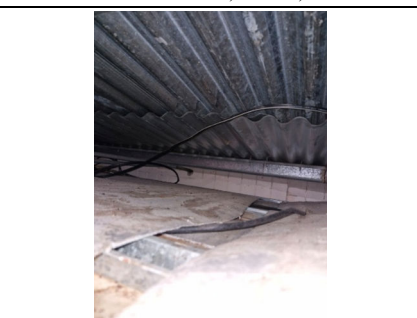
| DESCRIPCIÓN DE LAS CONSTRUCCIONES | | 214-30205013500900-2025-U | |
|---|---|---|---|
| Techos: | Estructura de cerchas metálicas galvanizadas | Caja breaker: | SI |
| Cubierta: | Láminas onduladas de hierro galvanizado | Interruptor: | Disyuntores |

| ANEXO FOTOGRÁFICO | | | 214-30205013500900-2025-U | | |
|---|---|---|---|---|---|
| 43 Instalación eléctrica | 44 Instalación eléctrica, cerchas, cubierta | 45 Instalación eléctrica, cerchas, cubierta | | | |
| 46 Instalación eléctrica, cerchas, cubierta | 47 Instalación eléctrica, cerchas, cubierta | 48 Valuador en sitio | | | |
