INFORME DE AVALÚO	
OFICINA	214 - DIRECCIÓN DE RECURSOS MATERIALES
PROPÓSITO DEL AVALÚO	Administración de bienes
214-50801004551100-2024-U	
NOMBRE SOLICITANTE (S)	
Banco Nacional de Costa Rica	Céd. Jurídica 4-000-001021
NOMBRE PROPIETARIO (S)	
Banco Nacional de Costa Rica	Céd. Jurídica 4-000-001021
Proporción de Derechos	
	100%
NOMBRE EXDEUDOR (ES)	
9328-1 LUIS DIEGO MURILLO HERRERA	Céd. Identidad 5-0303-0471
UBICACIÓN DEL BIEN	
Provincia:	05 - GUANACASTE
Cantón:	08 - TILARAN
Distrito:	01 - TILARAN
Localidad:	Tilarán
DIRECCIÓN EXACTA	
De la Iglesia Católica la Ciudadela 100 metros Norte y 25 metros Oeste. Plus code: F27P+WW2 Tilarán, Provincia de Guanacaste, Costa Rica	
REGISTRO Y ÁREA DE LA FINCA	
Inscripción de la Finca	Según el Plano
Plano de catastro N°	G-0039648-1977
Identificador Predial	50801004551100
Diferencia de medidas	Porcentaje: 0.00%

AVALÚO DE LAS CONSTRUCCIONES

ANEXO FOTOGRÁFICO

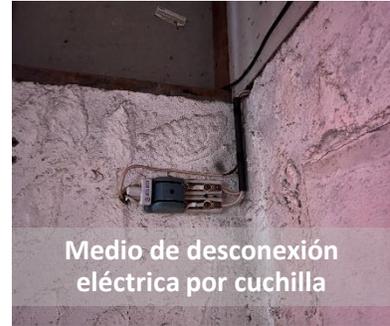
Medio de desconexión eléctrica por cuchilla

2. La casa tiene la instalación eléctrica con defectos como cables sin entubar, se debe cerrar un espacio en el centro de carga, sin medidor eléctrico, tiene como medio de desconexión principal una cuchilla en lugar de un breaker.

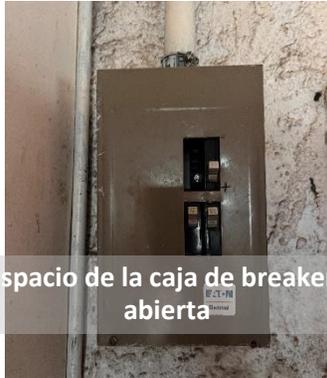
Espacio de la caja de breakers abierta

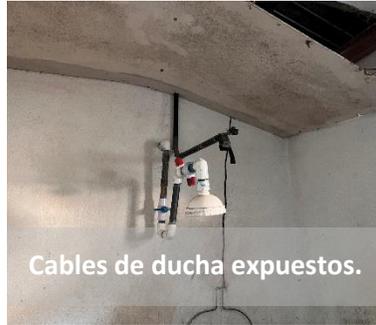
Cables de ducha expuestos.

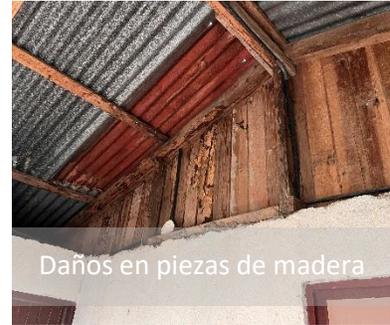
Daños en piezas de madera

3. Partes de la casa tiene daños en la madera por insectos como comején.	
4. Parte de la lámina ondulada HG está dañada por oxidación.	
5. El colindante oeste está invadiendo a la propiedad con la canoa.	
OBSERVACIONES GENERALES	
Nombre del Perito	Melvin Yanán Toruño Barrantes
Tipo de Profesional	Ingeniero civil
Código Perito SIACC	717
Nombre de la empresa	No aplica
Firma del Perito	
Carnet	IC-19930
Emp.	No aplica
Identificación N°	5-0338-0879
Cód. Empresa	00000297
Nombre y firma representate legal de la empresa	No aplica
Fecha inspección:	16 septiembre 2024
Fecha informe:	18 septiembre 2024
Números telefónicos para contacto	8853-6128
Correo electrónico / Dirección WEB	yanan.toruno@gmail.com

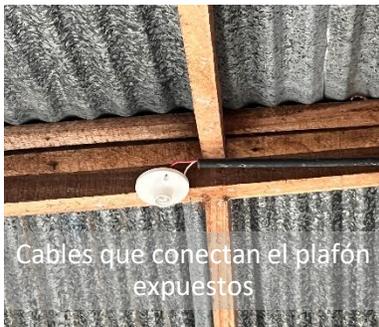
Cables que conectan el plafón expuestos

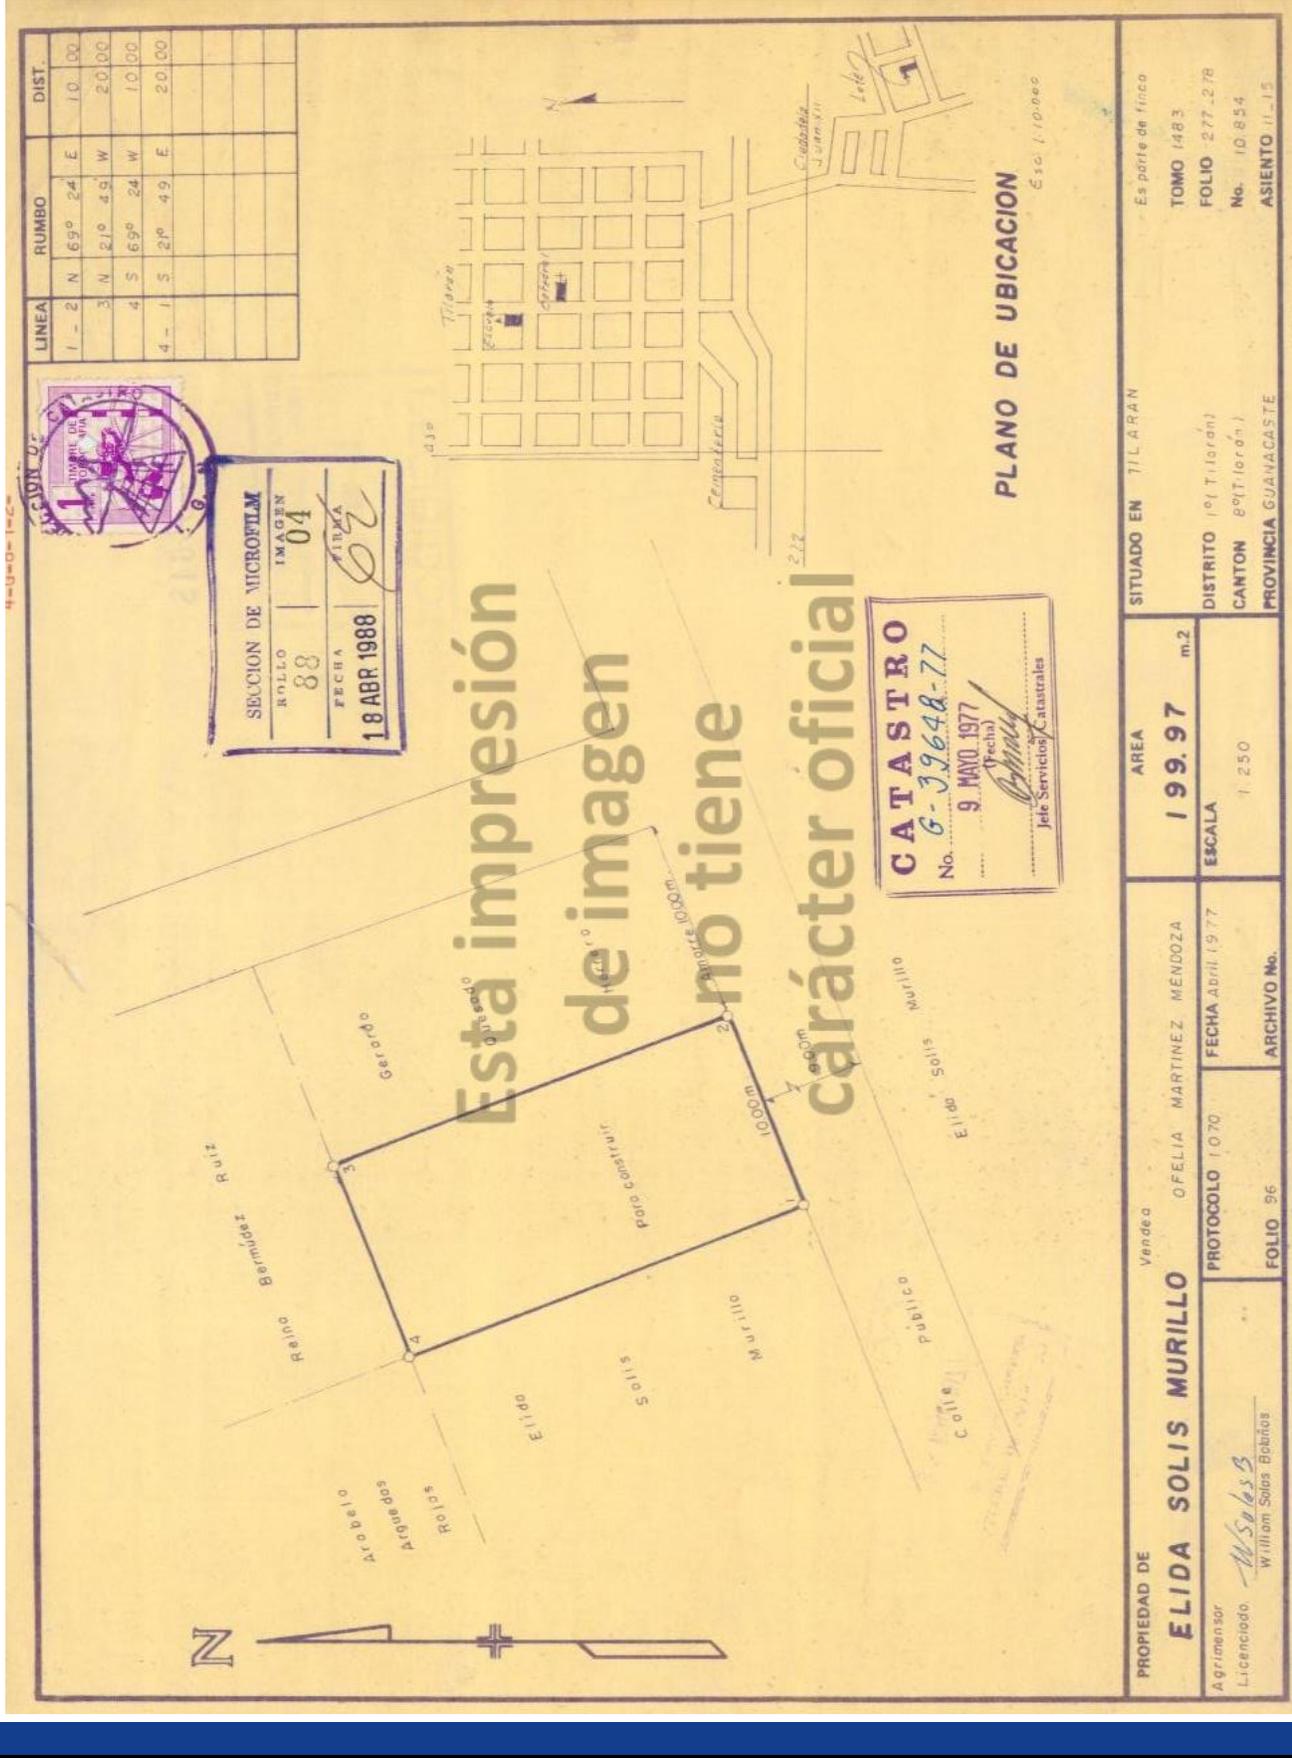
PLANO DE CATASTRO

PROPIEDAD DE	Vendeo	AREA	SITUADO EN	Es parte de finca
ELIDA SOLIS MURILLO	OFELIA MARTINEZ MENDOZA	199.97 m ²	TILARAN	TOMO 1483
Agrimen sor	FECHA Abril 1977	ESCALA	DISTRITO (P. Tilarán)	FOLIO 277-278
Licenciado <i>W. Solís B</i>	PROTOCOLO 1070	1:250	CANTON (P. Tilarán)	No. 10,854
<i>William Solís Babinas</i>	FOLIO 96		PROVINCIA GUAYACASTE	ASIENTO 11-15

1. Se debe elaborar un nuevo plano de catastro porque la ubicación no muestra la realidad de las calles. Las medidas del derecho de vía y de algunos lados difiere del documento. En sitio se tomaron las siguientes medidas: Derecho de vía 12.17m, lados 1-2:9.89m, 1-4: 18.18m, 3-4: 10.04m, 2-3: 18.44m.
