| AVALÚO DE FINCA URBANA | | | | INFORME DE AVALÚO | |
| OFICINA | 214 - UNIDAD APOYO TEC.DIREC. BIENES | | SIPCO | 17409 | 214-10903036665600-2026-U |
| PROPÓSITO DEL AVALÚO Avalúo de Bien Adjudicado | | | | | |
| Urbanización Aseintex Hábitat Social, casa N°36-C. | | | | | |

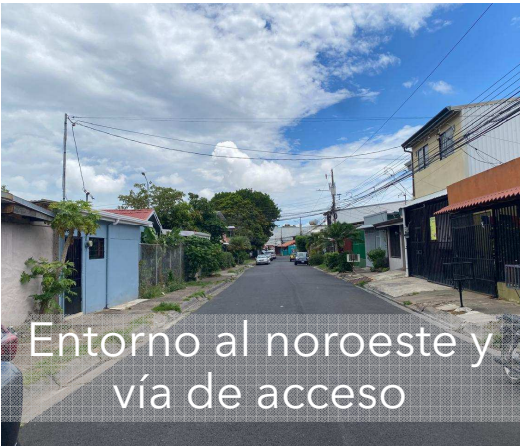
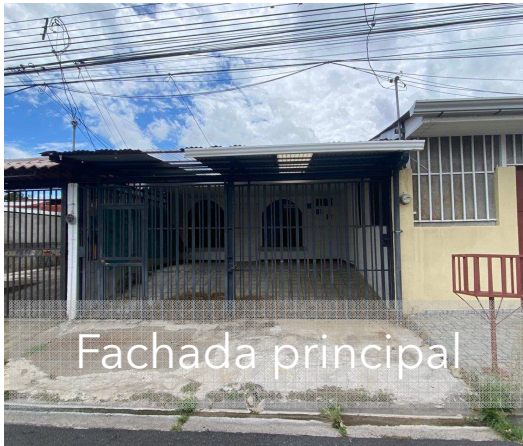
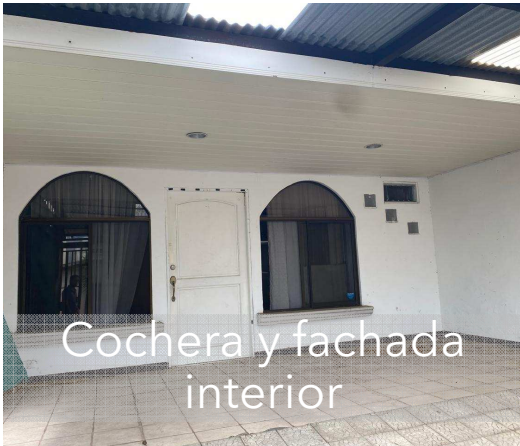
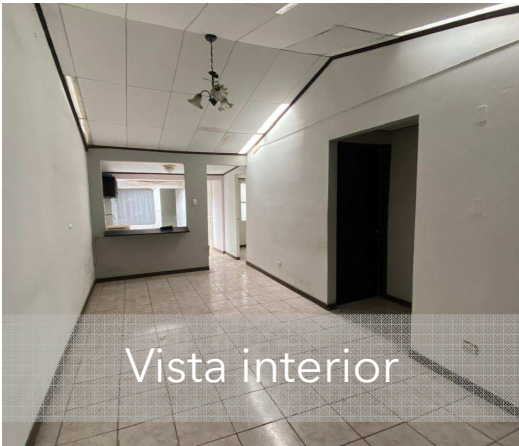
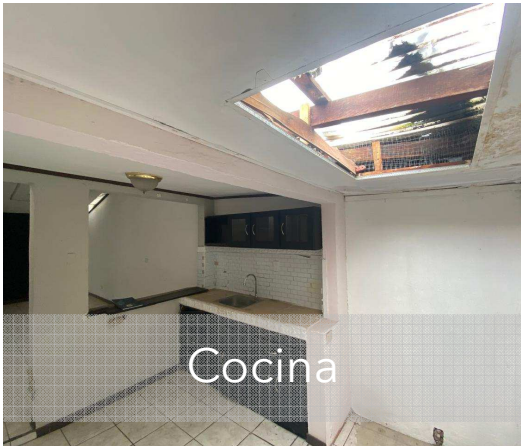
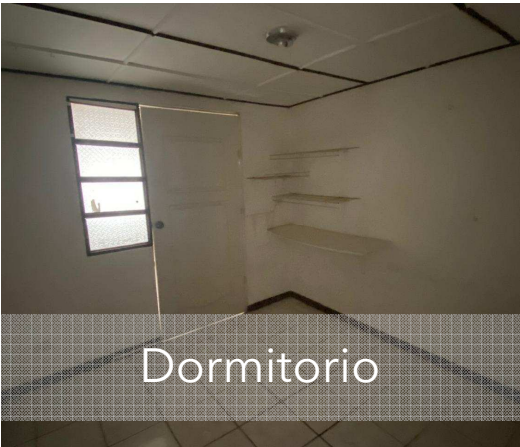
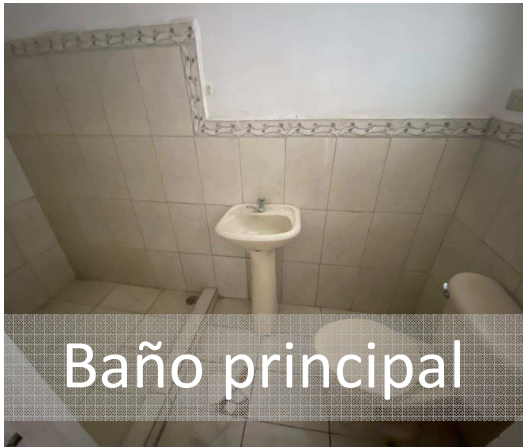
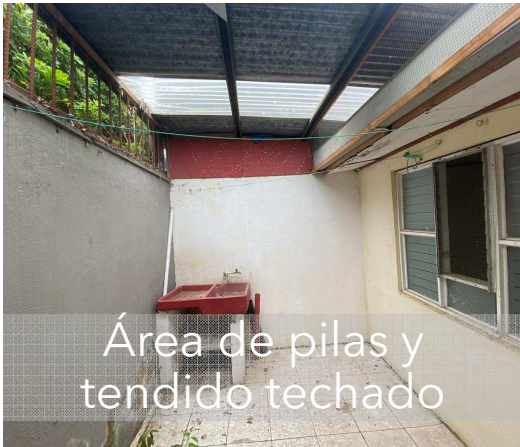
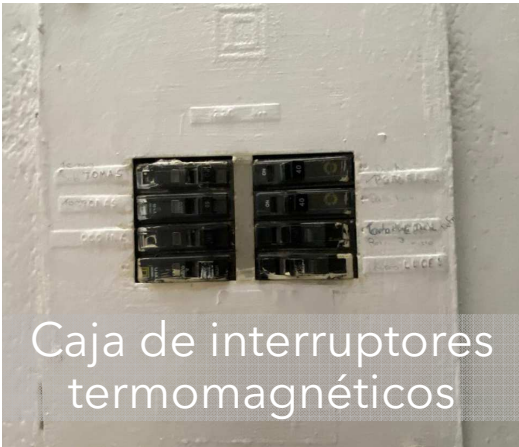
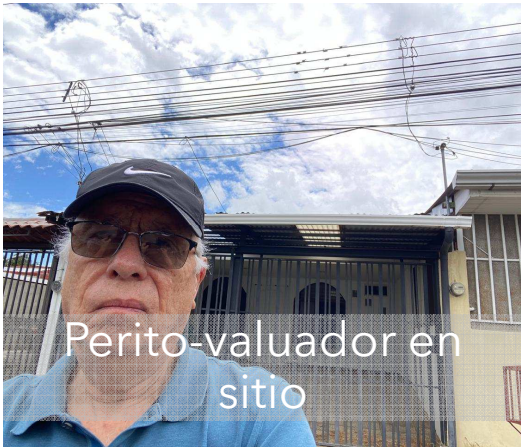
ANEXO FOTOGRAFICO

| DESCRIPCIÓN DE LAS CONSTRUCCIONES | | 214-10903036665600-2026-U | |
|---|---|---|---|
| Tanque captación de agua | No hay. | Paredes <u>Deficiente</u> | Cielos <u>Deficiente</u> |
| Repellos <u>Leve</u> | Pisos <u>Leve</u> | Paredes <u>Leve</u> | Pisos <u>Ninguno</u> Cielos <u>Leve</u> |
| La vivienda se encuentra en estado deficiente de conservación y requiere sustitución o reparaciones en algunos de sus acabados. La instalación eléctrica tiene sectores defectuosos y sin entubar en conduit. | | | |
