| AVALÚO DE FINCA URBANA | | | | INFORME DE AVALÚO | |
| OFICINA | | 214 - DIRECCIÓN DE RECURSOS MATERIALES | | 214-10804062192100-2026-U | |
| PROPÓSITO DEL AVALÚO | | ACTUALIZACION DE AVALUO | | | |
| CALLE LA NUEVA , de la iglesia Cristiana la viña del este, 100 m al oeste y 185 metros al norte, margen izquierdo , plus codeWXXQ+FF3 Goicoechea, San José | | | | | |

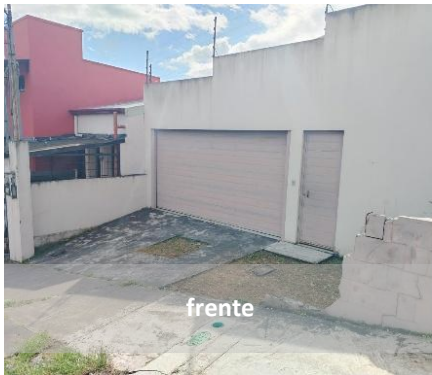
frente

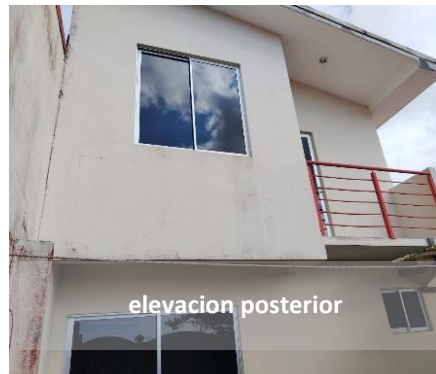
elevacion posterior

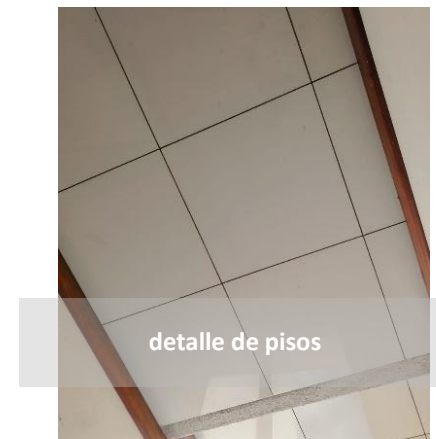
| DESCRIPCIÓN DE LAS CONSTRUCCIONES | | 214-10804062192100-2026-U | |
|---|---|---|---|
| Pisos | CERAMICO | Estado General | <u>Bueno</u> |

detalle de pisos

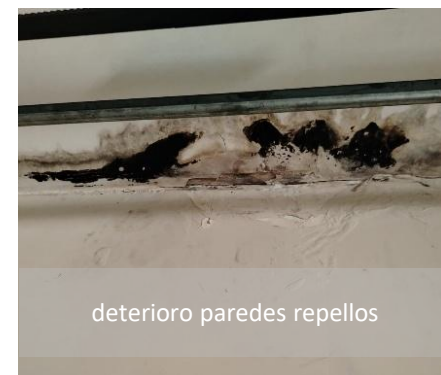
| DESCRIPCIÓN DE LAS CONSTRUCCIONES | | 214-10804062192100-2026-U | |
|---|---|---|---|
| Tanque captación de agua | no se visualiza | Paredes | Regular Cielos Regular |

deterioro paredes repellos

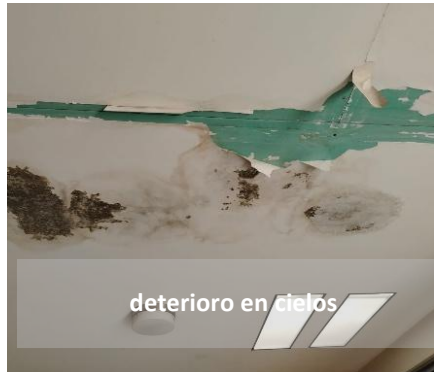
| DESCRIPCIÓN DE LAS CONSTRUCCIONES | | 214-10804062192100-2026-U | |
|---|---|---|---|
| | | Cielos | <u>Leve</u> |

deterioro en cielos

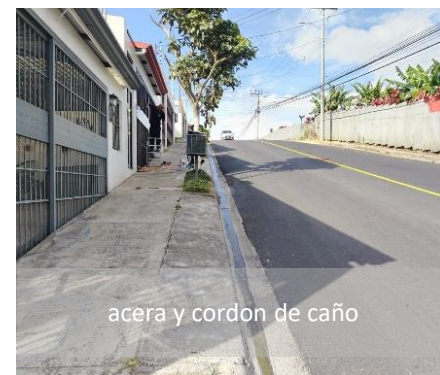
| DESCRIPCIÓN DE LA FINCA Y DE SU ENTORNO | | | | 214-10804062192100-2026-U | | |
|---|---|---|---|---|---|---|
| Ancho de vía | 13,00 m | | Cordón | SÍ | | |

acera y cordon de caño

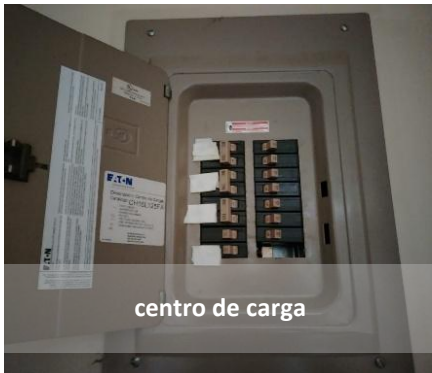
centro de carga

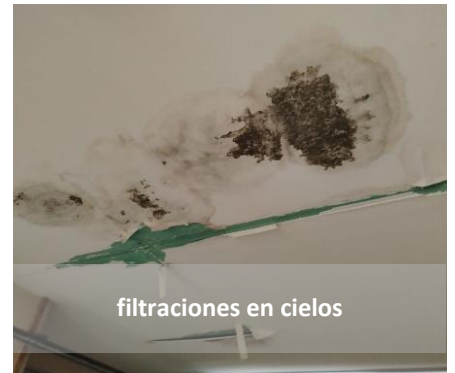
filtraciones en cielos

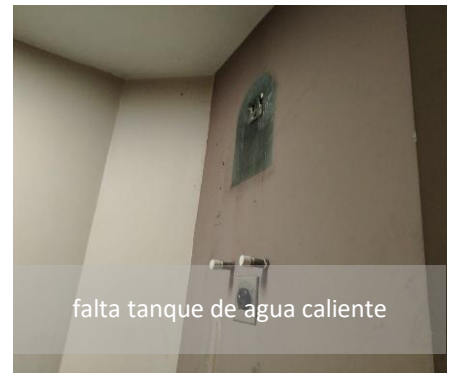
| DESCRIPCIÓN DE LAS CONSTRUCCIONES | | 214-10804062192100-2026-U | |
|---|---|---|---|
| Red de agua caliente | existe falta el tanque de paso | <b>Estado Físico y Mantenimiento:</b> | |

falta tanque de agua caliente
