| AVALÚO DE FINCA URBANA | | | | INFORME DE AVALÚO | |
| OFICINA | 214 - DIRECCIÓN DE BIENES | | SIPCO | 16657 | 214-50601004857600-2026-U |
| DE LA GASOLINERA CAÑAS 199m SUROESTE. MANO DERECHA. | | | | | |

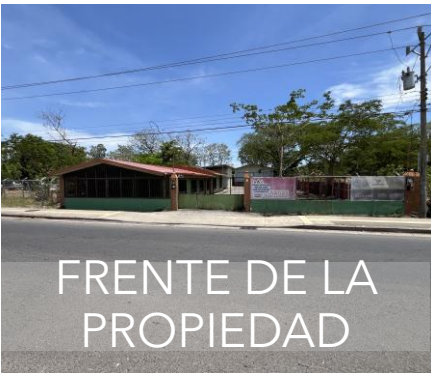
FRENTE DE LA PROPIEDAD

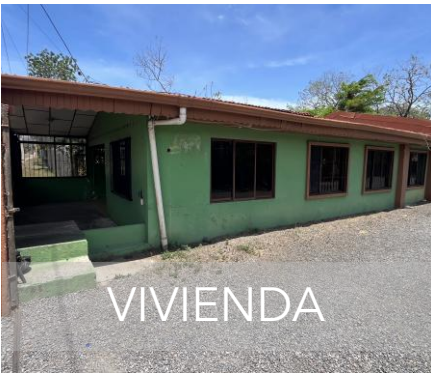
VIVIENDA

| DESCRIPCIÓN DE LAS CONSTRUCCIONES | | 214-50601004857600-2026-U | |
|---|---|---|---|
| EXISTE UNA GRIETA DE 2 A 3 mm EN UNA PAREDE DE LA VIVIENDA CON MAS EDAD. VER FOTOS. EN LA VIVIENDA EL CIELO ES DE TABLILLA DE MADERA, EN ALGUNAS PARTES DE VE DETERIORO POR HUMEDAD, EL AGREGADO EL CIELO ES DE LAMINAS DE GYPSUM EMPASTADO. LA BODEGA 2 TIENE UN AREA DE BAÑO. | | | |

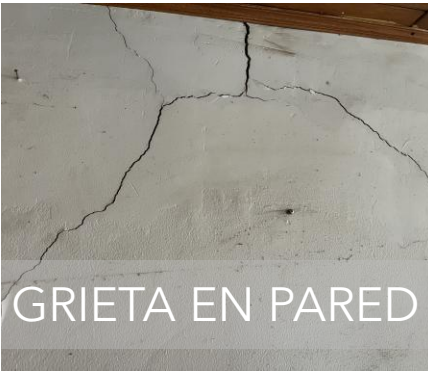
GRIETA EN PARED

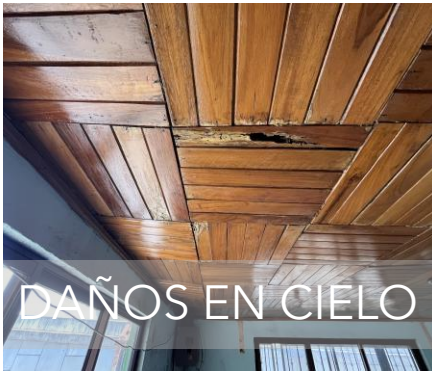
DAÑOS EN CIELO

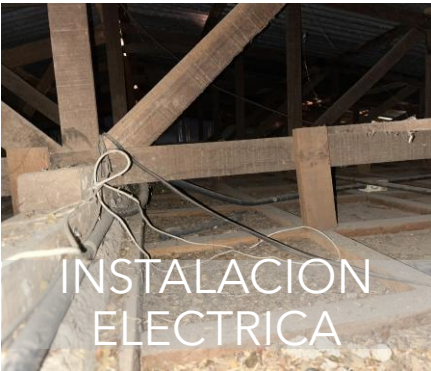
| DESCRIPCIÓN DE LAS CONSTRUCCIONES | | 214-50601004857600-2026-U | |
|---|---|---|---|
| Estruc. Techo MADERA | | Estado General: <u>Regular</u> *Inspección vía muestra* | |

INSTALACION ELECTRICA

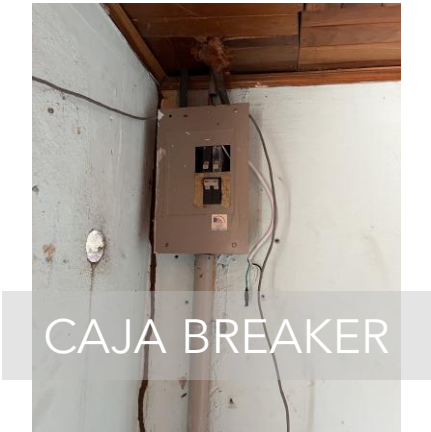
| DESCRIPCIÓN DE LAS CONSTRUCCIONES | | 214-50601004857600-2026-U | |
|---|---|---|---|
| Entrepiso | | Tablero eléctrico (caja de breaker): <u>Sí</u> | |

CAJA BREAKER

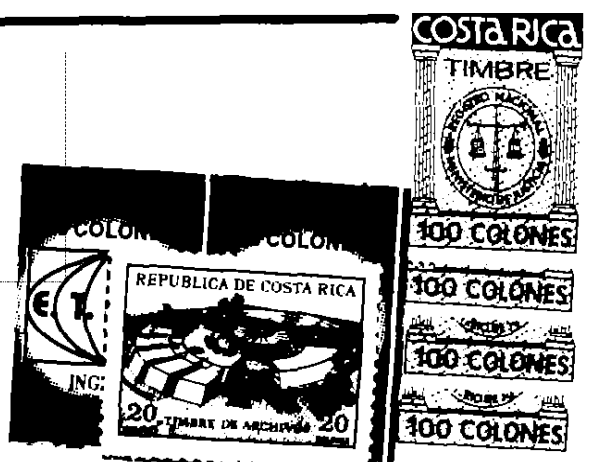
**Catastro Nacional**  
**1-2075961**  
**09/02/2006 13:01:05**

- LEVANTAMIENTO POLAR POLIGONAL ABIERTA
- ERROR LINEAL ESTIMADO : 0.01m
- ERROR ANGULAR ESTIMADO : 0°01'
- LINDEROS EXISTENTES
- LA DISTANCIA FRENTE A CALLE PUBLICA DEL VERTICE No. 1 AL No. 2 ES DE : 20.00m
