| AVALÚO DE FINCA URBANA | | | | INFORME DE AVALÚO | |
| OFICINA | | 214 - DIRECCIÓN DE BIENES | | 214-40803011885400-2025-U | |
| PROPÓSITO DEL AVALÚO | | AVALUO DE VIVIENDA | | | |
| Del Super mercado Los Angeles 50m al sur casa esquinera. Calle Badilla. PLUS CODE VRP+MQ6, FLORES HEREDIA | | | | | |

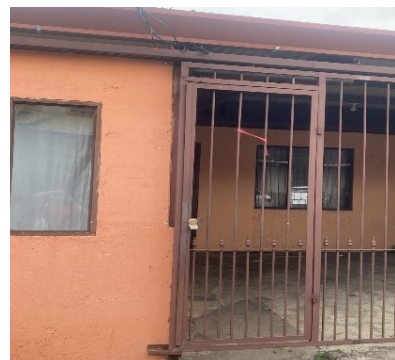
FACHADA PRINCIPAL

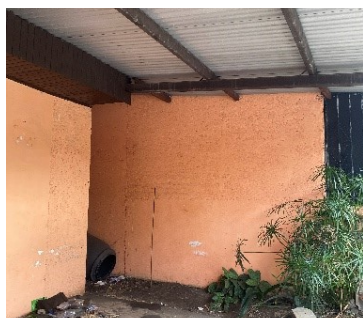
COCHERA QUE NO SE INCLUYE PORQUE ESSTA EN ZONA D ERETIRO VIAL

| DESCRIPCIÓN DE LAS CONSTRUCCIONES | | | | 214-40803011885400-2025-U | | | | | | | | | | | | | | | |
|---|---|---|---|---|--|---|---|---|---|---|---|---|---|---|---|---|---|---|---|
| <p>La instalación eléctrica , y agua están cortada. Se solicita hacer una revisión general de la instalación eléctrica. Posee un agregado de cochera y una salita que no se incluyen porque se indica en el plano de catastro retiro de ,88cm y se construyó sin respetarlo y podría posterior ser demolido . Como una construcción es una unidad constructiva con sus destino de uso, no se puede incluir parcial.</p> | | | | | | | | | | | | | | | | | | | |

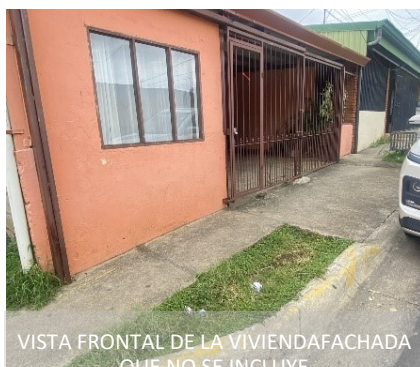
VISTA FRONTAL DE LA VIVIENDA FACHADA QUE NO SE INCLUYE

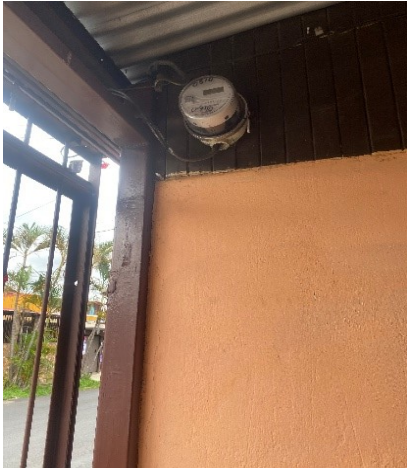
MEDIDOR

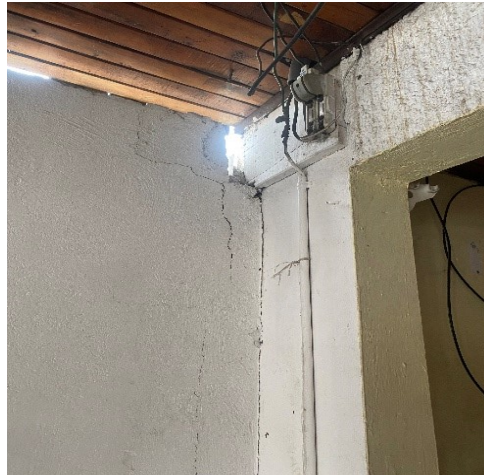
| DESCRIPCIÓN DE LA FINCA Y DE SU ENTORNO | | | | 214-40803011885400-2025-U | |
|---|---|---|---|---|---|
| <p>Lote con una casa de habitación de una planta, se encuentra en regular estado de mantenimiento y sistema constructivo , cielos abiertos pandeados, huecos en aleros , pintura en general ; la cochera y un agregado de un espacio de sala. No se incluyen ya que estan contruidos en la zona de retiro de futura ampliación de vía, indicado en el plano de catastro de ,88cm y abarca estas construcciones de cochera y salita. Agregado techado posterior tampoco por su mal estado constructivo. Se observa su instalación eléctrica en mal estado y sin cumplir con el nuevo código eléctrico.</p> | | | | | |

CUCHILLA Y GRIETA PARED

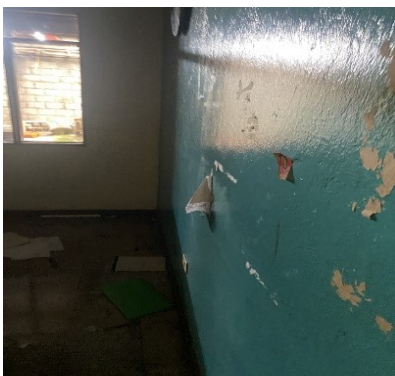
| DESCRIPCIÓN DE LAS CONSTRUCCIONES | | | | 214-40803011885400-2025-U | | | | | | | | | | | | | | | |
|---|---|---|---|---|--|---|---|---|---|---|---|---|---|---|---|---|---|---|---|
| Leve | | Paredes Leve | | Pisos Leve | | | | | | | | | | | | | | | |

PARED CON PAREDES CON DAÑOS EN
