**AVALÚO DE VEHICULO**

**INFORME DE AVALÚO 053-PA146597-2022-V****NOMBRE BIENES ADJUDICADOS****NOMBRE SOLICITANTE (S)**ADMINISTRACION Y VENTA DE BIENES - BNCR  
BIEN DECOMISADO BT 5162-1Céd. Jurídica 4000001021  
EX-DEUDOR: GERARDO EUGENIO SOTO VIQUEZ**NOMBRE PROPIETARIO (S) DE LA FINCA DONDE SE ENCUENTRAN LOS BIENES****Proporción de Derechos**

**INFORME DE AVALÚO****047-PA216296-2022-V****NOMBRE** BIENES ADJUDICADOS**NOMBRE SOLICITANTE (S)**ADMINISTRACION Y VENTA DE BIENES - BNCR  
BIEN DECOMISADO BT 3063-1Céd. Jurídica 4000001021  
EX-DEUDOR: ENOC DAVID BERMUDEZ ESTRADA**NOMBRE PROPIETARIO (S) DE LA FINCA DONDE SE ENCUENTRAN LOS BIENES****Proporción de Derechos**

**INFORME DE AVALÚO****061-GB000843-2022-V****NOMBRE** BIENES ADJUDICADOS**NOMBRE SOLICITANTE (S)**ADMINISTRACION Y VENTA DE BIENES - BNCR  
BIEN DECOMISADO BT 9119-1

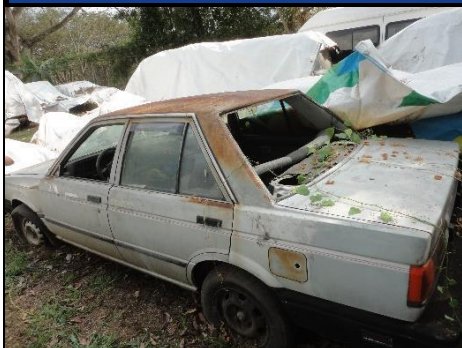
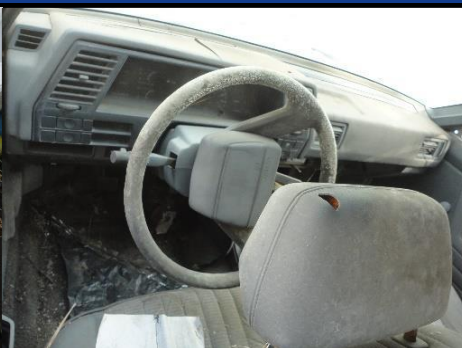
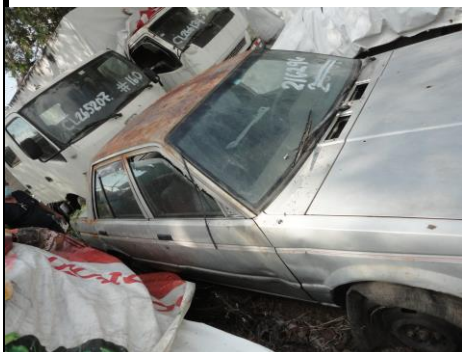
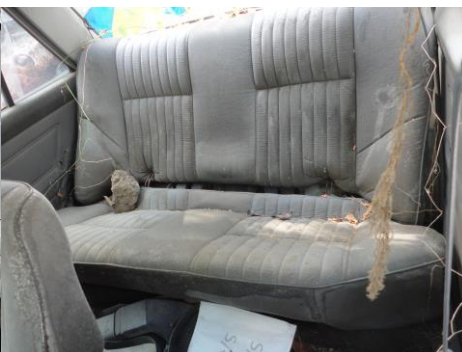
ANEXO FOTOGRÁFICO

| VALOR DE LOS BIENES | | | | 047-PA216296-2022-V | | | |
|---|--|---|--|---|--|---|--|
| <p>Se trata de un vehículo que fue decomisado de deudor moroso. Por su tiempo de inoperancia, su condición de antigüedad, obsolescencia, ausencia de componentes, estado de conservación y falta de mantenimiento, se considera que no es apto para su puesta en circulación. Adicionalmente, muestra varios periodos de resago en el cubrimiento de sus obligaciones legales de Revisión Técnica Vehicular y Derechos de Circulación. Por las condiciones apuntadas, al bien aquí valorado se les aplica un concepto de "valor de desecho", para su venta exclusivamente para despiece de repuestos o en su defecto para chatarra en bruto.</p> <p>No se pudo comprobar su estado de funcionamiento, entre otros motivos por no contar con su llave de ignición, sin combustible, la falta o descarga de sus baterías. Se hace evidente la necesidad de intervenciones mayores de mano de obra calificada y repuestos para poder regresar el bien valorado a condiciones operativas.</p> <p>Entre los principales defectos evidentes observados en el vehículo se encuentran golpes, abolladuras, fracturas, rayonazos, decoloración y oxidación en elementos de carrocería. Falta, desprendimiento y/o fractura de algunos elementos y accesorios como molduras, manillas, espejos, focos, direccionales, entre otros. Llantas en mal estado por intemperie, la mayoría ponchadas o desinfladas. Además, rasgadura, suciedad, enmohecimiento de tapicería.</p> | | | | | | | |

Bien decomisado de deudor moroso, que por su antigüedad, estado de conservación y situación legal, se recomienda someter a proceso de remate para despiece de repuestos, o en su defecto, para venta de chatarra en bruto.

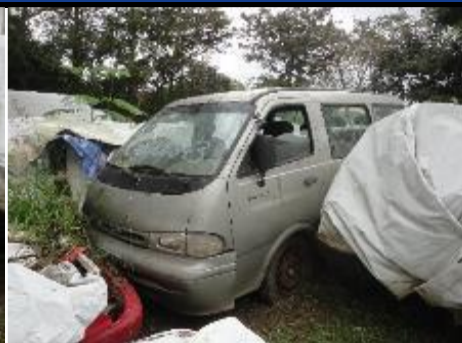
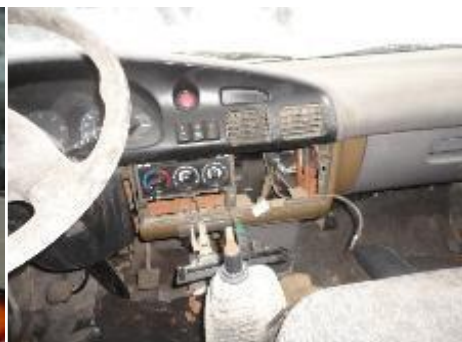
**ANEXO FOTOGRÁFICO**

| VALOR DE LOS BIENES | | | | 061-GB000843-2022-V | |
|---|--|---|---|---|---|
| <p>Se trata de un vehículo que fue decomisado de deudor moroso, y luego adjudicado al Banco. Por su tiempo de inoperancia, su condición de antigüedad, obsolescencia, ausencia de componentes, estado de conservación y falta de mantenimiento, se considera que no es apto para su puesta en circulación inmediata. Adicionalmente, muestra varios periodos de resago en el cubrimiento de sus obligaciones legales de Revisión Técnica Vehicular y Derechos de Circulación. Por las condiciones apuntadas, al bien aquí valorado se les aplica un concepto de "<b>valor de desecho</b>", para su venta exclusivamente para despiece de repuestos o en su defecto para chatarra en bruto.</p> <p>No se pudo comprobar su estado de funcionamiento, entre otros motivos por no contar con su llave de ignición, sin combustible, la falta o descarga de sus baterías. Se hace evidente la necesidad de intervenciones mayores de mano de obra calificada y repuestos para poder regresar el bien valorado a condiciones operativas.</p> <p>Entre los principales defectos evidentes observados en el vehículo se encuentran golpes, abolladuras, fracturas, rayonazos, decoloración y oxidación en elementos de carrocería. Falta, desprendimiento y/o fractura de algunos elementos y accesorios como moduras, manillas, espejos, focos, direccionales, entre otros. Llantas en mal estado por intemperie, la mayoría ponchadas o desinfladas. Además, rasgadura, suciedad, enmohecimiento de tapicería.</p> | | | | | |

Bien decomisado de deudor moroso, que por su antigüedad, estado de conservación y situación legal, se recomienda someter a proceso de remate para despiece de repuestos, o en su defecto, para venta de chatarra en bruto.

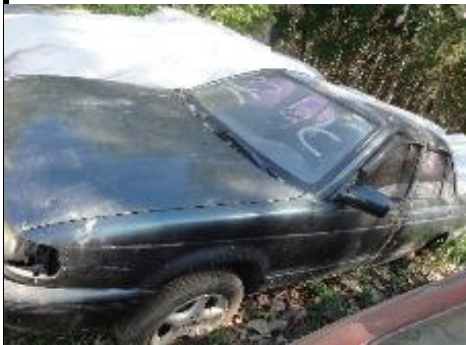
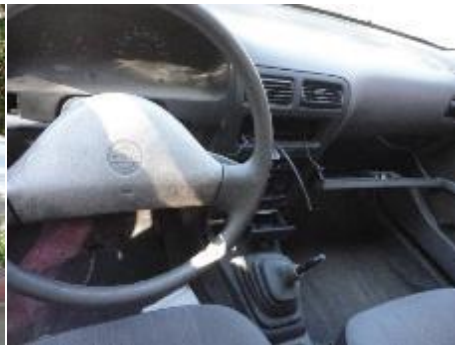
**ITEM 32: NISSAN PULSAR PLACA 146597**

| VALOR DE LOS BIENES | | | 053-PA146597-2022-V | |
|---|---|---|---|---|
| <p><b>DESCRIPCIÓN:</b></p> <p>Se trata de un vehículo que fue decomisado de deudor moroso, y luego adjudicado al Banco. Por su tiempo de inoperancia, su condición de antigüedad, obsolescencia, estado de conservación y falta de mantenimiento, se considera que no es apto para su puesta en circulación inmediata, aunque tiene potencial para repararse y reactivar su operación. Adicionalmente, muestra varios periodos de resago en el cubrimiento de sus obligaciones legales de Revisión Técnica Vehicular y Derechos de Circulación. Por las condiciones apuntadas, al bien aquí valorado se les aplica un concepto de "<b>valor de desecho</b>", para su venta exclusivamente para despiece de repuestos o en su defecto para chatarra en bruto.</p> <p>No se pudo comprobar su estado de funcionamiento, entre otros motivos por no contar con su llave de ignición, sin combustible, la falta o descarga de sus baterías. Se hace evidente la necesidad de intervenciones mayores de mano de obra calificada y repuestos para poder regresar el bien valorado a condiciones operativas.</p> <p>Entre los principales defectos evidentes observados en el vehículo se encuentran los mencionados faltantes parciales o totales de piezas del motor, golpes, abolladuras, fracturas, rayonazos, decoloración y oxidación en elementos de carrocería. Falta, desprendimiento y/o fractura de algunos elementos y accesorios como moduras, manillas, espejos, focos, direccionales, entre otros. Llantas en mal estado por intemperie, la mayoría ponchadas o desinfladas. Además, rasgadura, suciedad, enmohecimiento de tapicería.</p> | | | | |

Bien decomisado de deudor moroso, que por su antigüedad, estado de conservación y situación legal, se recomienda someter a proceso de remate para despiece de repuestos, o en su defecto, para venta de chatarra en bruto.
