AVALÚO DE VEHICULO

OFICINA N° 328 | **INFORME DE AVALÚO** | 328-CL372031-2024-V

VALOR DE LOS BIENES			328-CL372031-2024-V
DESCRIPCION DEL BIEN			**Valor Total ¢**
01(UNO)	CARGA LIVIANA		**₡13 600 000,00**
CON LAS SIGUIENTES CARACTERISTICAS:			
MARCA	NISSAN	**ESTILO:**	**FRONTIER LE**
EDAD(años)	8	**ESTADO**	BUENO
RESPALDO DE LA MARCA	ALTO	**RESPALDO DEL DISTRIBUIDOR**	**BUENO**
FALTA DE REPRESENTACIÓN DE MARCA	**NO**	**ESCASES DE DISTRIBUCIÓN DE REPUESTOS Y MECÁNICOS ESPECIALIZADOS**	MEDIO BAJO
PLACA:	**CL 372031**	**CARROCERIA:**	**CAMIONETA PICK-UP CAJA ABIERTA O CAM-PU**
NUMERO DE CHASIS/ VIN / SERIE:	**3N6CD33B7HK800327**	**MODELO:**	**2017**
COLOR:	BLANCO	**CAPACIDAD: (personas)**	**5**
MARCA MOTOR:	NISSAN	**NUMERO MOTOR:**	**YD25643709P**
COMBUSTIBLE:	DIESEL	**CILINDRADA:**	**2500** c.c.
TRACCION:	DOBLE	**TRANSMISION:**	**Manual**
LECTURA ODOMETRO:	**212 928** Km	**FECHA DE LECTURA:**	20/09/2024
NUMERO INVENTARIO O ACTIVO EMPRESA:		NO APLICA	
MARCA Y NUMERO DE CARROCERIA:			NO APLICA

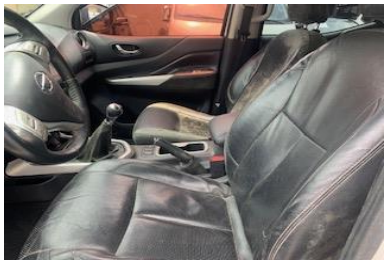
ANEXO FOTOGRÁFICO	INFORME DE AVALÚO	328-CL372031-2024-V

OTRAS CARACTERISTICAS GENERALES: Vehículo tipo pick-up doble cabina 4X4, tiene las cuatro ruedas con aros de lujo con llantas 275/65/18 en buen estado mas el repuesto. El vehículo cuenta con ventanas, espejos y asientos eléctricos, tapicería de cuero, aire acondicionado. El motor es delantero de 2500 cc diésel. Durante la inspección el motor si arrancó por lo que se logró verificar el funcionamiento general del vehículo y leer el kilometraje. El vehículo presenta los siguientes detalles: a. el mecanismo de subir y bajar el vidrio del conductor no funciona, b. tiene los asientos cubiertos de moho, c. no tiene gata ni herramientas, d. tiene rayas en la pintura del guardabarros trasero derecho, e. plástico del bumper trasero despegado, f. pequeño rayón en el guardabarros trasero izquierdo y luz de freno de ese mismo lado, g. la puerta de la guantera dañada, h. el vinil que cubre la parte interna de la puerta delantera derecha roto.
