AVALÚO DE VEHICULO

INFORME DE AVALÚO 053-TSJ6965-2021-V

AVALÚO DE MULTIPLES VEHICULOS

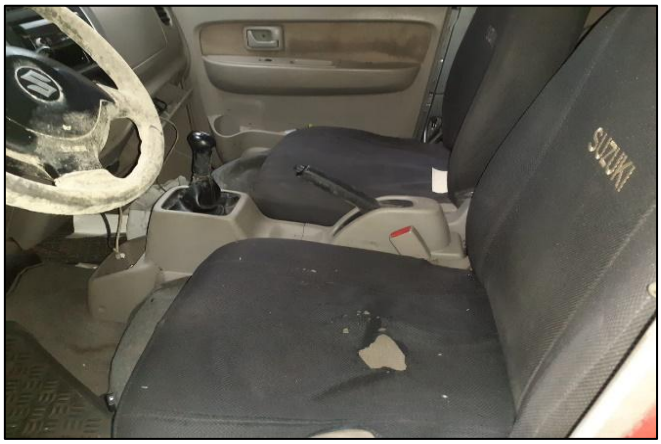
En la inspección se observó que el vehículo se encuentra en condiciones rescatables, tanto en carrocería como en el motor, para ser reparado por un potencial cliente.

4.En la sección de fotografías se muestran el marchamo (2017) y la Revisión Técnica Vehicular (mayo-17) vencidos.

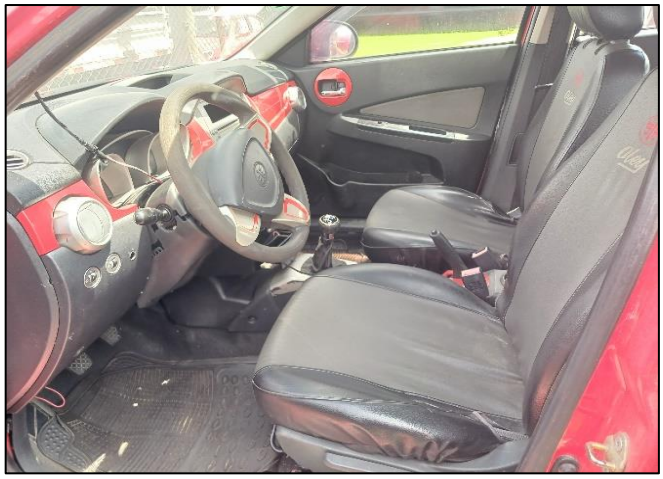
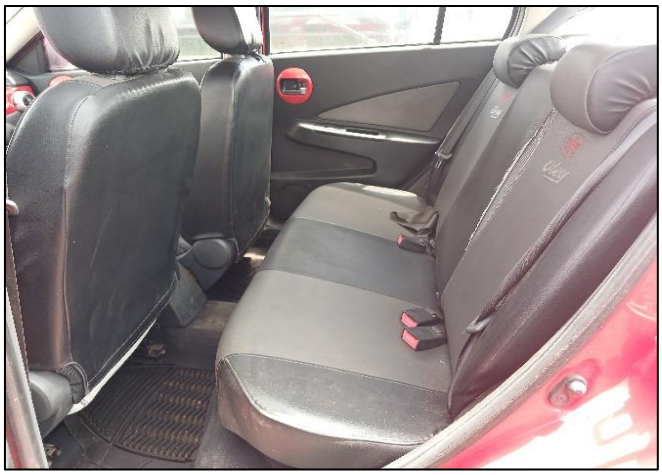
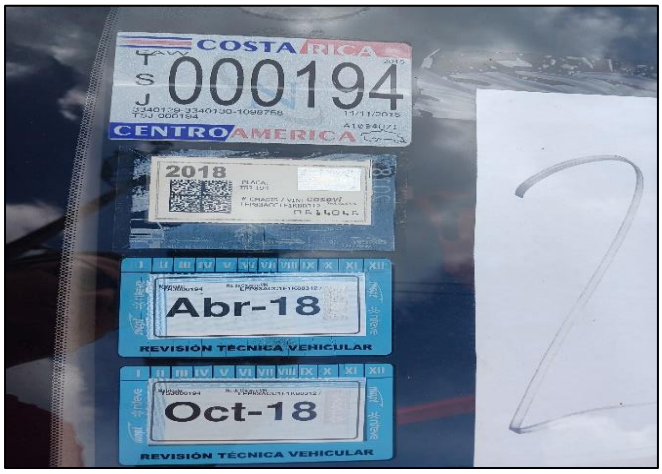
OTRAS CARACTERISTICAS GENERALES: Vehículo tipo automóvil, año 2015, con 4 puertas y cajuela, asientos forrados en tela color negro y gris en mal estado con cobertores, tracción 4x2, halógenos, transmisión manual, vidrios y espejos eléctricos, vidrios polarizados, radio AM FM original, aire acondicionado, cierre central, llantas en mal estado con aros de lujo #15, llanta de repuesto en regular estado con aro de lata #15, alfombras de hule y botaguas plásticos. No tenía placas metálicas, ni el clinidro de gas GLP ni batería. Peso bruto: 1115 kg. Motor marca FAW, potencia: 69 KW, 4 cilindros, de gas GLP y gasolina, 1500 c.c. El estado general del vehículo es malo. En el momento de la inspección presentaba rayones en ambos búmpers, en las puertas, en la tapa del motor, en la compuerta trasera, en los guardabarros y en el techo. Además tenía golpes en ambos búmpers, en el guardabarro delantero izquierdo y en la puerta delantera izquierda. También tenía despintado lo siguiente: las dos carátulas de los espejos retrovisores, el techo, la tapa del motor, el marco de la puerta trasera derecha y el búmper trasero, tenía ambos búmpers desmontados, no tenía antena, tenía la carátula de la intermitente lateral izquierda quebrada y tenía el botaguas trasero derecho quebrado. El vehículo no contaba con batería, se tuvo que utilizar una batería de bodega para poder comprobar la ignición y realizar la lectura del kilometraje de manera satisfactoria, pero no se pudo comprobar el estado del motor ya que no arrancó. El marchamo (2018) y la Revisión Técnica Vehicular (octubre-2018) se encuentran vencidos. Debido a las condiciones descritas en que se encuentra el vehículo, el cual ha estado expuesto por varios años a la intemperie, se considera que su estado general es malo, por lo que el costo que representaría pornerlo en condiciones óptimas para la venta, no sería rentable. **Dadas estas condiciones, no se recomienda considerarlo como garantía crediticia.**

4.En la sección de fotografías se muestra el marchamo (2018) y la Revisión Técnica Vehicular (octubre-18) vencidos.
