| AVALÚO DE FINCA URBANA | | | | INFORME DE AVALÚO | |
| OFICINA | | 214 - DIRECCIÓN DE BIENES | | 214-30301007987800-2026-U | |
| Localidad: | Sector Puente Bailey | | | | |

| DESCRIPCIÓN DE LA FINCA<br>Y DE SU ENTORNO | | | | 214-30301007987800-2026-U | |

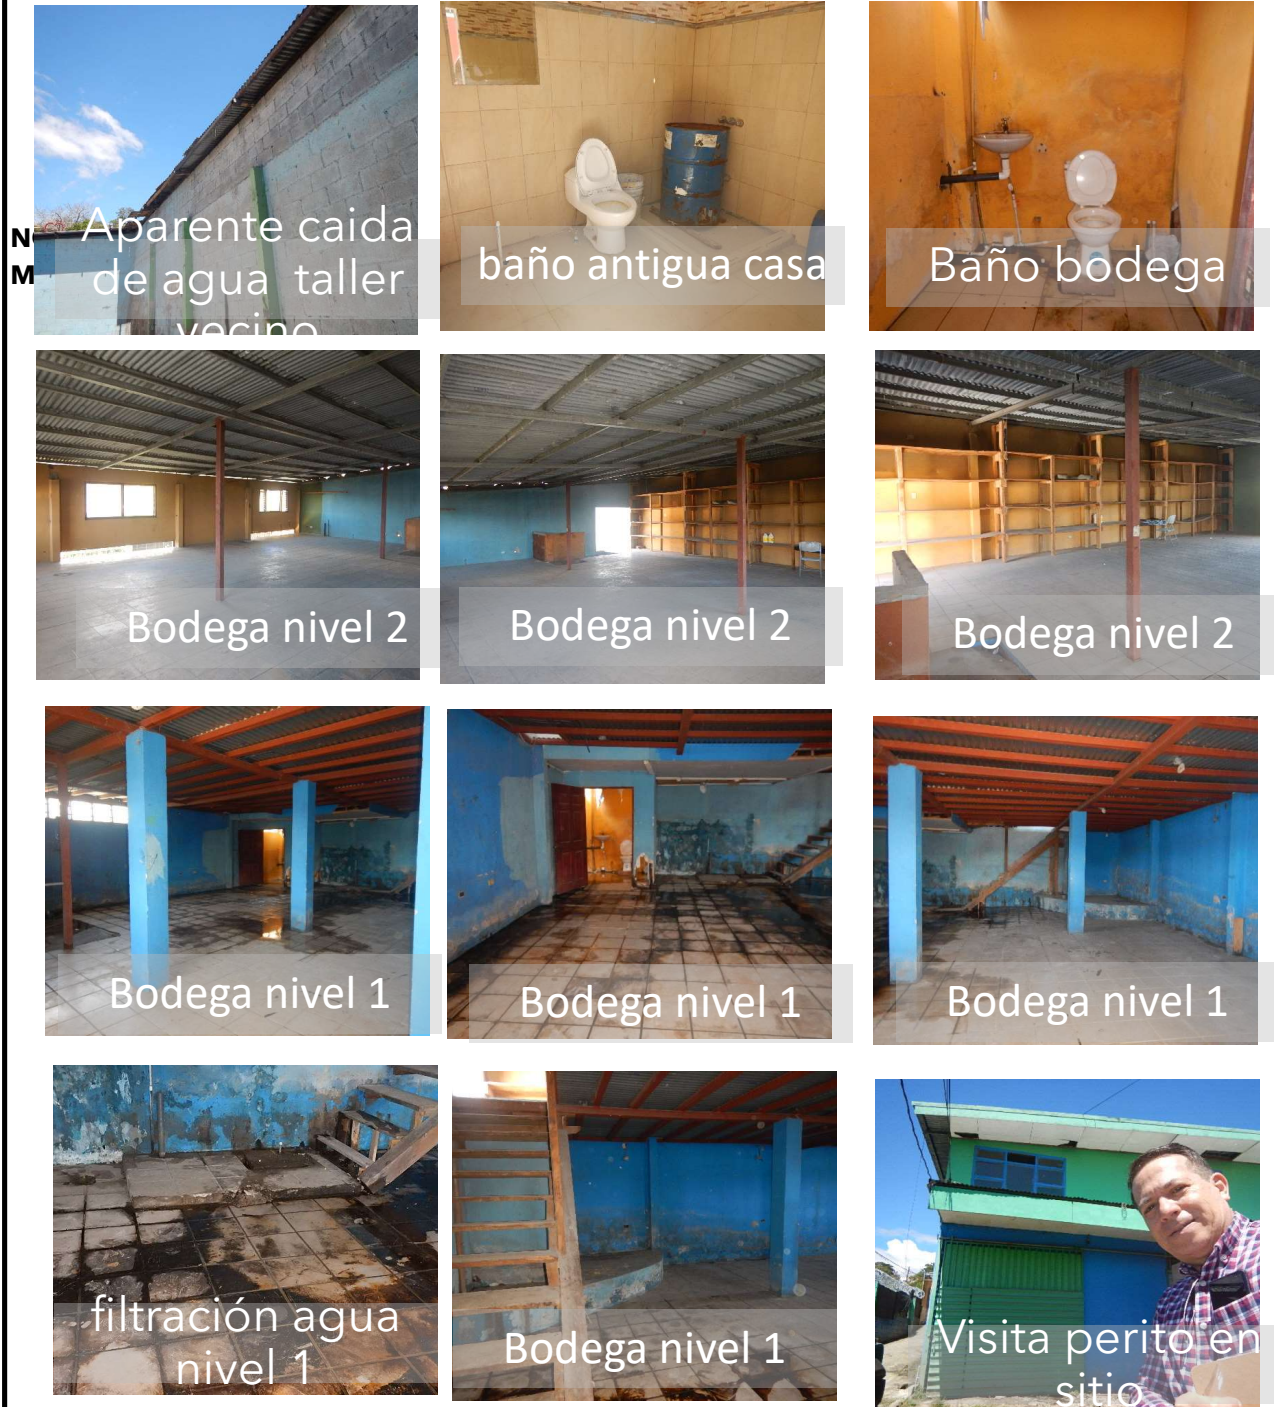
## ANEXO FOTOGRÁFICO

| AVALÚO DE FINCA URBANA | | | | INFORME DE AVALÚO | |
|---|---|---|---|---|---|
| OBSERVACIONES GENERALES | | SE RECOMIENDA ACEPTAR EL BIEN VALORADO COMO GARANTÍA CREDITICIA SÍ<br>Actualmente en el sitio se aprecia una bodega que ha sufrido en parte desmantelamiento de elementos como puertas, parte de ventanería, sistema eléctrico. En apariencia también existía una vivienda que fue prácticamente desmantelada al 90%. En la bodega se aprecia un problema de fuga e agua interna. Se recomienda la revisión topográfica de la medidas del frente y del contrafrente al ser las medidas en campo discrepantes aproximadamente en 40 cm. | | | |

Esta bodega muestra indicios de fuga o filtración de aguas en el nivel 1. La bodega no tiene sistema eléctrico ni acometida, faltan ventanas, puertas externas, sistema losa sanitaria mal estado, pintura mal estado. En el sector posterior donde existía una vivienda según último informe, ya no existe, pues fue demantelada, solamente tiene en pie paredes en material liviano algunas en regular estado. En pared del fondo del terreno se aprecia filtración constante de agua desde terreno vecino. En apariencia parte del lindero este sector posterior está invadido por cubierta de techo de taller vecino. Aparenta que dirección de las aguas pluviales de taller vecino desaguan en el terreno valuado.
