## AVALÚO DE FINCA EN CONDOMINIO

## INFORME DE AVALÚO

| OFICINA | 14 - DIRECCIÓN DE BIENES | SIPCO | 17419 | 214-3011101158590F-2026-C | |
| Condominio La Rueda, 2,3 km al Oeste de la estación de revisión técnica DEKRA. | | | | | |

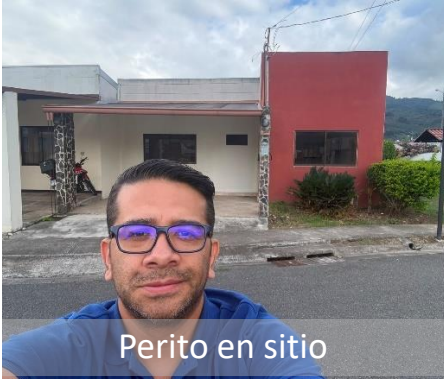
| DESCRIPCIÓN DE LAS CONSTRUCCIONES | | | | 214-3011101158590F-2026-C | | | | | | | | | | | | | | | | | | | | | | | | | | | | | |
|---|---|---|---|---|---|---|--|---|---|---|---|--|---|---|---|--|---|---|---|--|---|---|--|--|--|---|---|--|---|---|--|--|---|
| <p>La vivienda presenta algunos detalles que deberán ser considerados: en el piso de la entrada se observan acentamiento diferenciales que han provocado que el piso cerámico se quiebre, de igual manera en el área de pilas se observa desplomes importantes en el piso. En la pared que se ubica entre la cocina y el área de pilas existe una grieta que traspasa la pared, también se observaron otras fisuras en vigas cargadores. Con respecto a los cielos, estos presenta un deterior en las citas de unión, las cuales están desprendidas.</p> | | | | | | | | | | | | | | | | | | | | | | | | | | | | | | | | | |

| <div>Daños en cielos</div> | <div>Grieta en pared</div> | <div>Grieta en pared</div> | <div>Daños en el piso</div> | <div>Perito en sitio</div> |
