| AVALÚO DE FINCA URBANA | | | | INFORME DE AVALÚO | |
| OFICINA | | 214 - DIRECCIÓN DE BIENES | | 214-11901058133800-2026-U | |
| PROPÓSITO DEL AVALÚO | | ACTUALIZACIÓN DE AVALÚO | | | |
| Quebrada Honda, al frente del taller mecánico Hermanos Solís | | | | | |

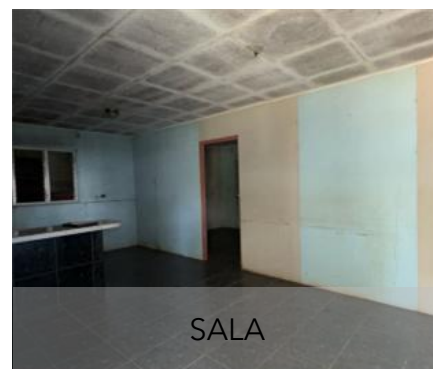
SALA

| AVALÚO DE FINCA URBANA | | | | INFORME DE AVALÚO | |
|---|---|---|---|---|---|
| Las paredes internas son en Fibrolit a doble forro con estructura en madera, muestran deterioro generalizado y desprendimientos, especialmente en áreas próximas al baño. El cielo raso de cuadros de fibrocemento presenta humedad en todos los aposentos; en el alero del lateral posterior izquierdo se observan láminas desprendidas y estructura de madera (emplantillado) fracturada por pudrición, condición replicada en la precinta. | | | | | |
