Fecha: 26/06/2024

Dirección del Bien: Heredia, Belén, La Asunción, de la Capilla de Cristo Rey 270 m. al sur y 30 m. al oeste, sobre marge  
4-HER 3-La Asunción 7-Belén

FORMATO DE AVALÚO URBANO Y RURAL

Informe de Avalúo No.: 214-40703021209500-2024-U

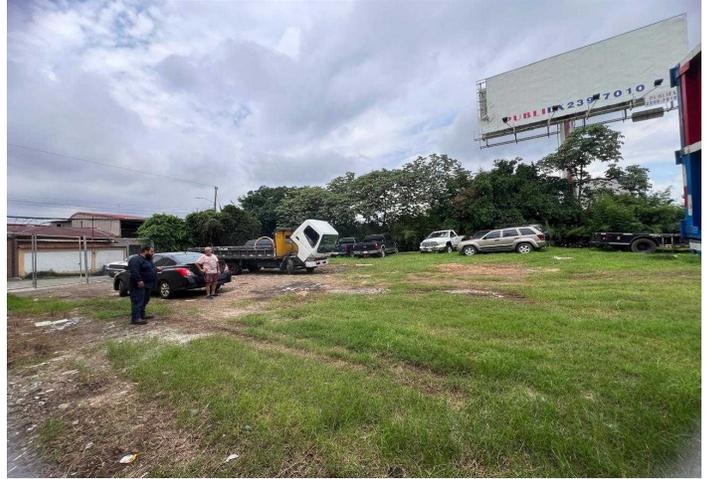
Foto 4

Descripción: Vista Interna de la Propiedad - Tomada de Norte a Sur

En la sección sur de la finca hay árboles de gran tamaño cuyas ramas se ubican sobre el terreno colindante al sur, es conveniente realizar una poda para evitar eventuales daños físicos o materiales al vecino.
