| AVALÚO DE VEHICULO | | | |
| OFICINA N° 328 | | INFORME DE AVALÚO 328-SJB016476-2025-V | |
| NOMBRE OFICINA | | Propósito: Cobro Judicial | |

| VALOR DE LOS BIENES | | | 328-SJB016476-2025-V | |
|---|---|---|---|---|
| 01(UNO) | MICROBUS | | ¢5 500 000,00 | |

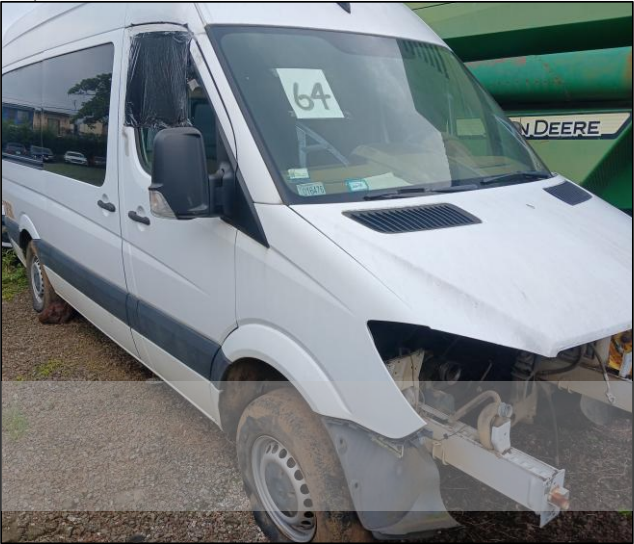
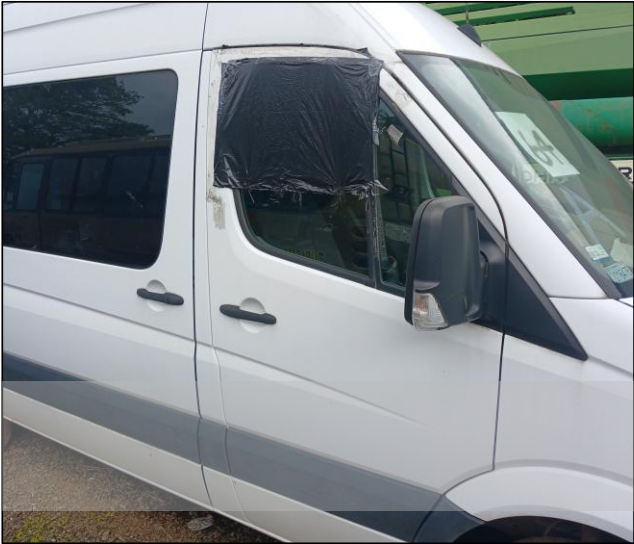
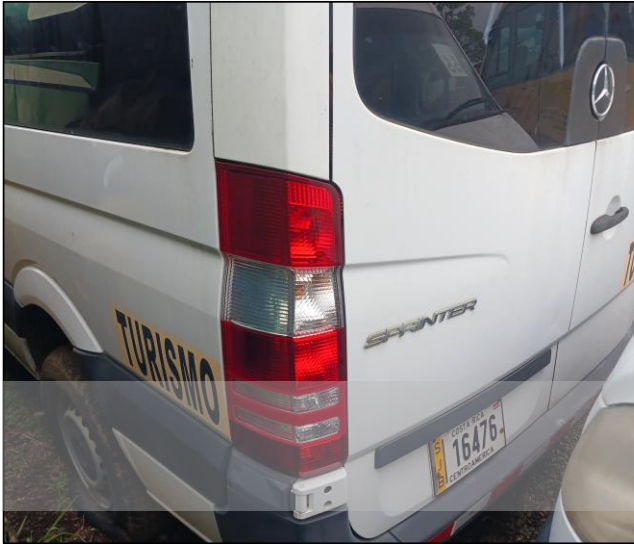
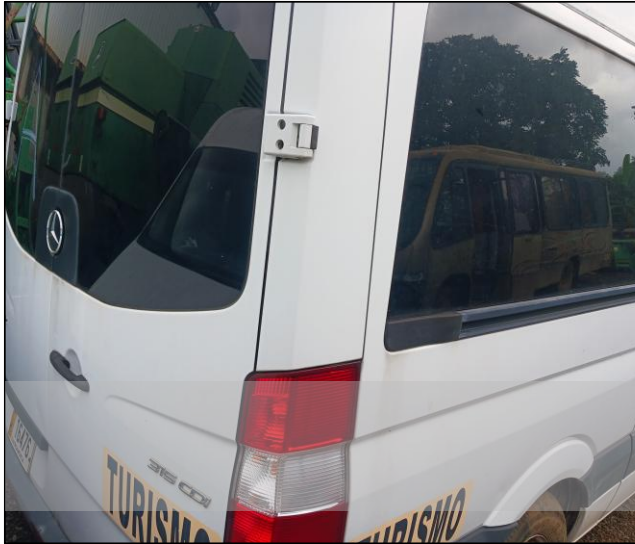
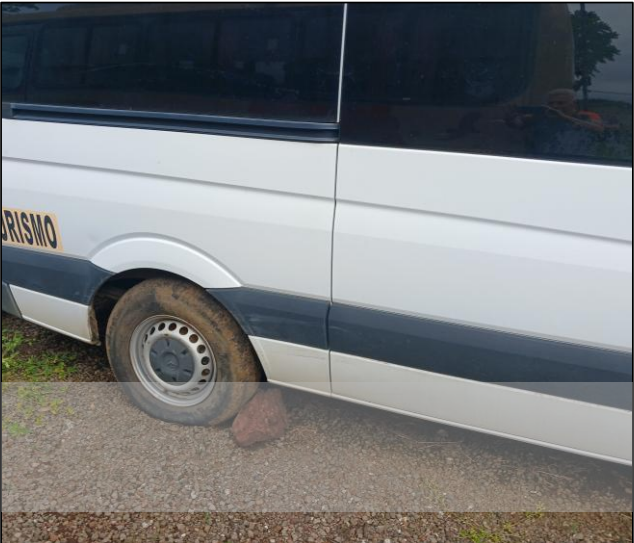
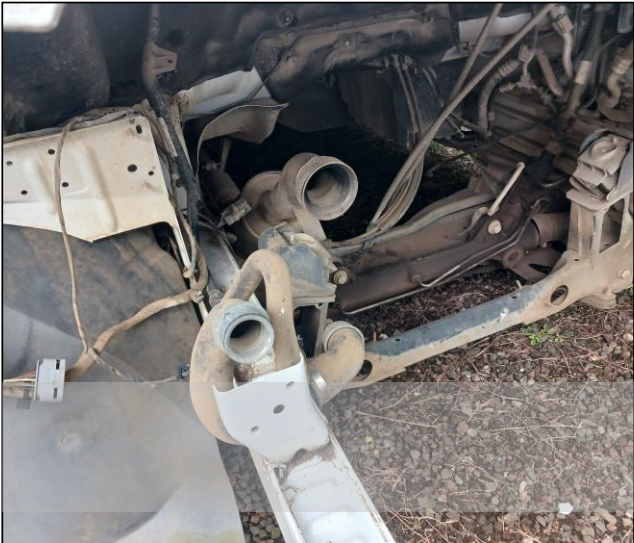
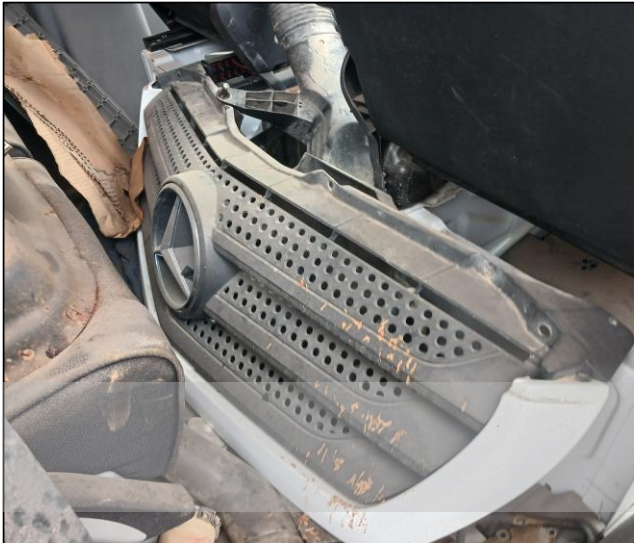
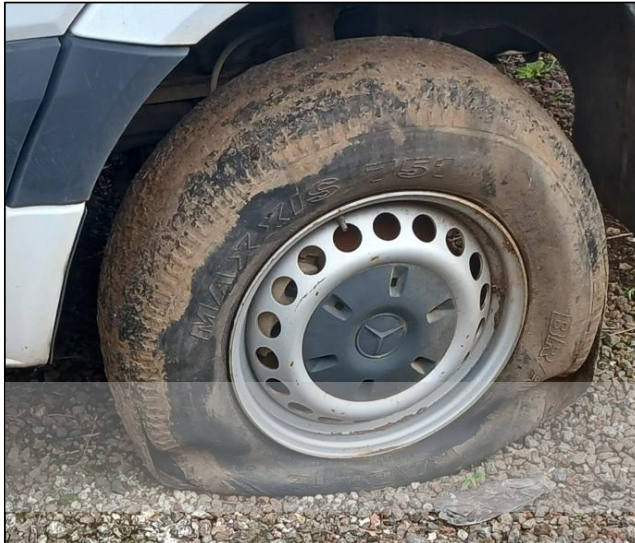
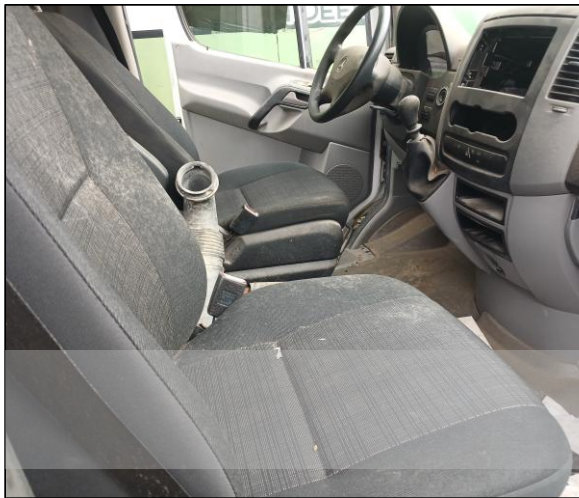
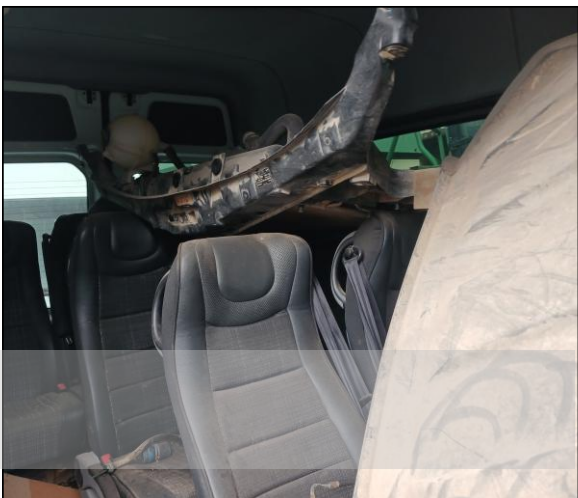
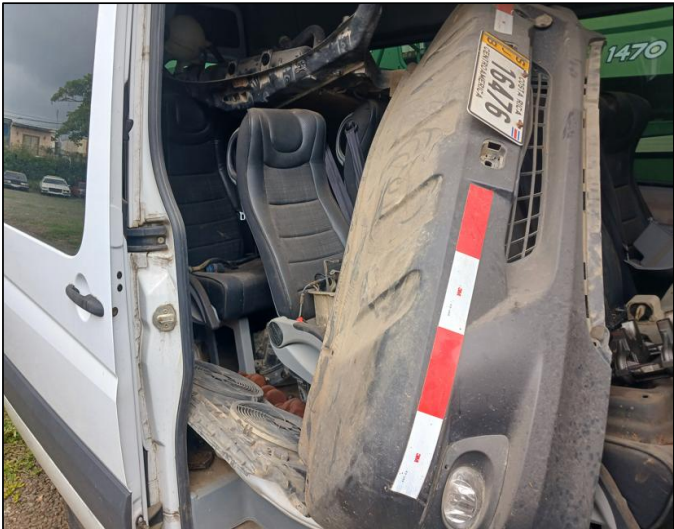
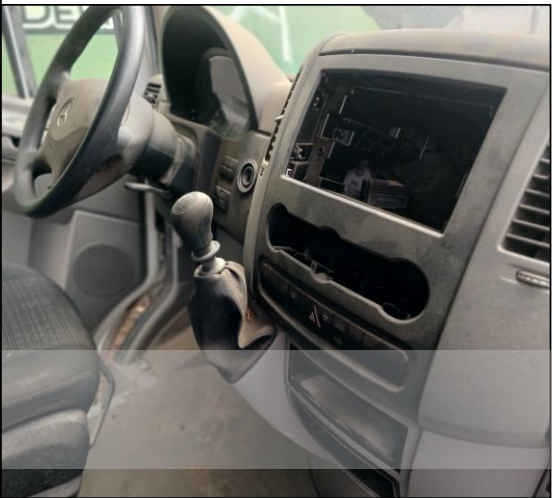
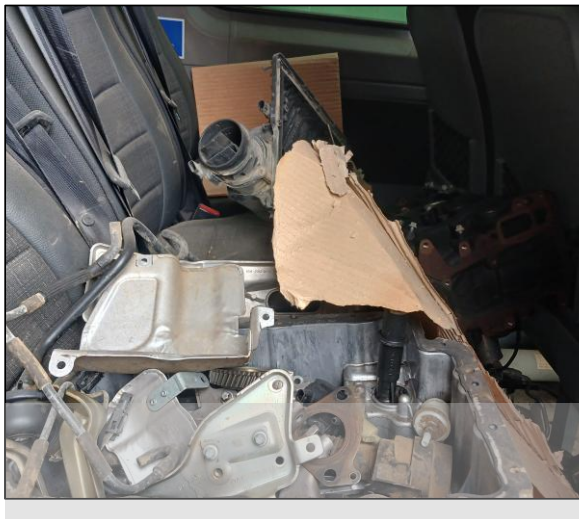
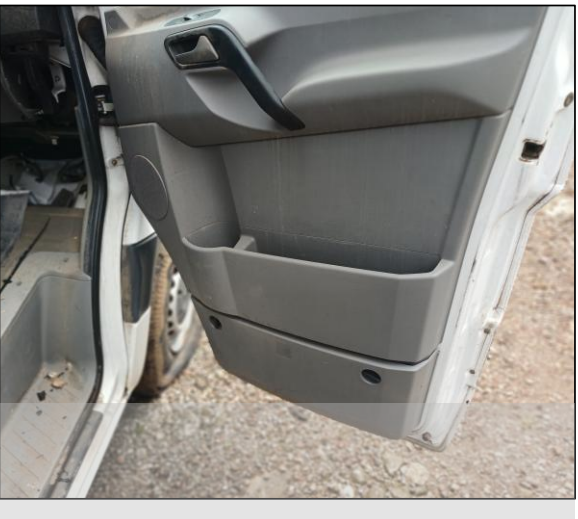
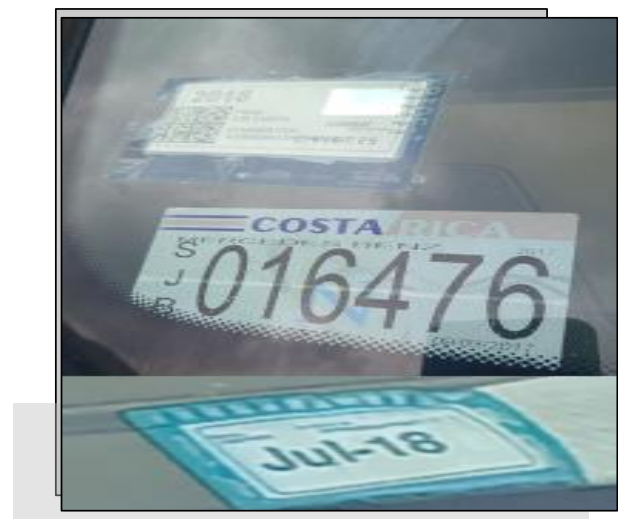
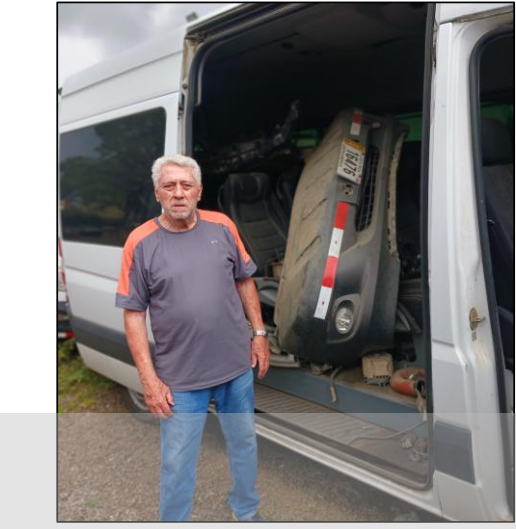
ANEXO FOTOGRÁFICO

| VALOR DE LOS BIENES | | | 328-SJB016476-2025-V | |
|---|---|---|---|---|
| EDAD(años) | 8 | ESTADO | MALO | |
| OTRAS CARACTERISTICAS GENERALES: Vehículo tipo microbus, año 2017, con 2 puertas delanteras y 1 puerta lateral corrediza, asientos forrados en vinil color gris en regular estado, tracción 4x2, transmisión manual, vidrios y espejos eléctricos, vidrios polarizados, cierre central con forro plástico en búmpers, puertas y guardabarros, y llantas en mal estado con aros de lujo #16. No tiene juego de herramientas, llanta de respuesto, aire acondicionado, radio ni alfombras. Peso bruto: 2198 kg. Motor marca Mercedes Benz, potencia: 110 KW, 4 cilindros, diesel 2143 c.c. El estado general del vehículo es malo. En el momento de la inspección presentaba rayones en el búmer trasero, en las carátulas de los espejos retrovisores, en los guardabarros traseros, en las puertas, en la tapa del motor, en la parte trasera y en el techo. También tenía el motor desarmado en partes, no tenía búmer delantero ni parrilla delantera (estaban desmontados dentro de la microbus y tenían rayones), el dash estaba en mal estado, el vidrio de la puerta delantera derecha estaba con bolsa plástica para evitar la entrada de la lluvia (pero no estaba quebrado), los asientos tenían humedad y estaba muy sucio. El vehículo no contaba con batería, por lo que no se pudo comprobar la ignición ni realizar la lectura del kilometraje. El sticker del marchamo más reciente que tenía pegado es del 2018 y según la página web del INS tiene un monto al cobro al día de hoy de ¢ 847.428 (siete periodos al cobro). La Revisión Técnica Vehicular (julio-2018) se encuentra vencida. Sí tenía ambas placas metálicas y el sticker de la placa en el parabrisas. Sí se tuvo acceso a la llave y se encontraba en buenas condiciones. | | | | |
