AVALÚO DE FINCA RURAL		INFORME DE AVALÚO	
<b>OFICINA</b>	214 - DIRECCIÓN DE BIENES	214-70402004905600-2026-R	
<b>PROPÓSITO DEL AVALÚO</b>	Actualización de valores por disminución de área		
<b>NOMBRE SOLICITANTE (S)</b>			
EL PROVEEDOR ESTRATEGICO DE COSTA RICA SA (BT 8457-1)		Céd. Jurídica 3-101-588622	
<b>NOMBRE PROPIETARIO (S)</b>			
BANCO NACIONAL DE COSTA RICA		Céd. Jurídica 4-000-001021	
<b>Proporción de Derecho</b>			
100%			
<b>UBICACIÓN DEL BIEN</b>			
Provincia:	07 - LIMON		
Cantón:	04 - TALAMANCA		
Distrito:	02 - SIXAOLA		
Localidad:	PARAISO		
<b>DIRECCIÓN EXACTA</b>			
Ruta Nacional Primaria 36, 950m NO de la Escuela de La Celia, finca con empacadora a mano izquierda de la via. Plus Code: H843+5RF San Miguel, Limón			
<b>REGISTRO Y ÁREA DE LA FINCA</b>			
Inscripción de la Finca	Según el Registro y el Plano		
Plano de catastro N°	<b>L-0458589-1997</b>	3.309.884,14 m2	
Identificador Predial	<b>70402004905600</b>	3.309.884,14 m2

**AVALÚO DE LAS CONSTRUCCIONES**

**ANEXO FOTOGRÁFICO**

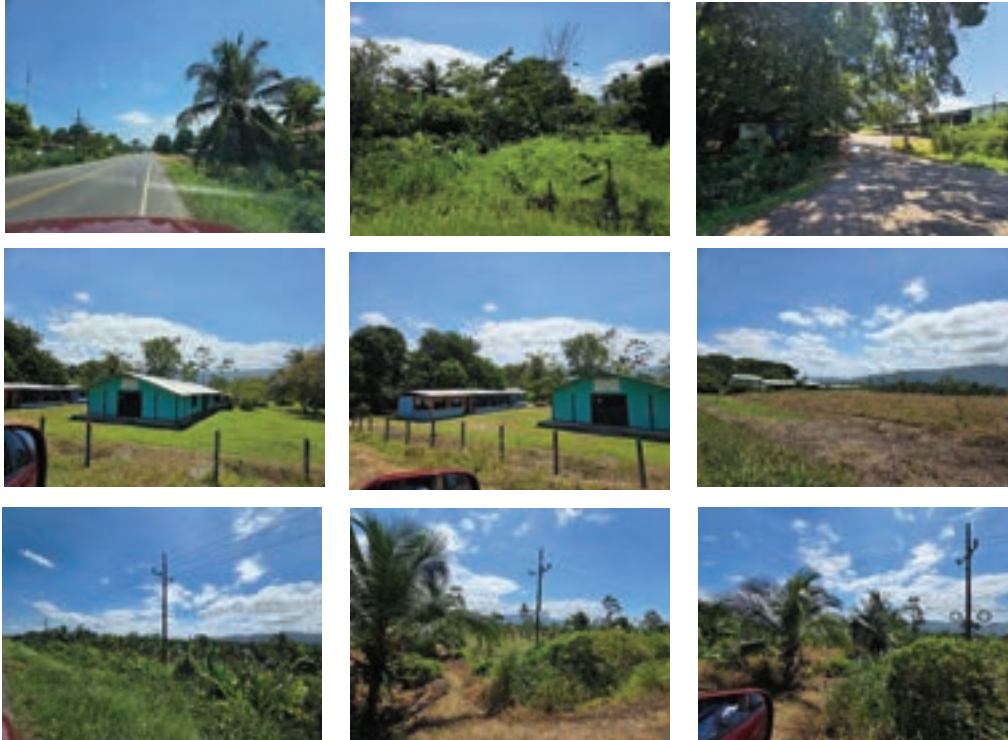
Arriba: Vistas del entorno, calle de acceso y plantaciones  
Abajo: Vistas de construcciones y estado de plantaciones  
Izquierda: Foto del perito

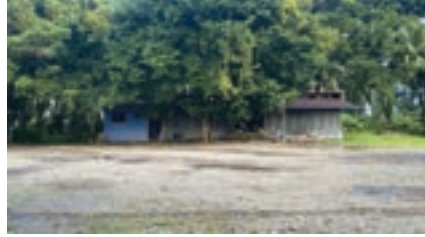
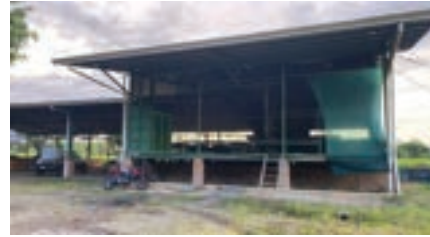
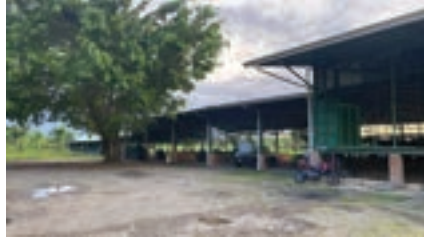
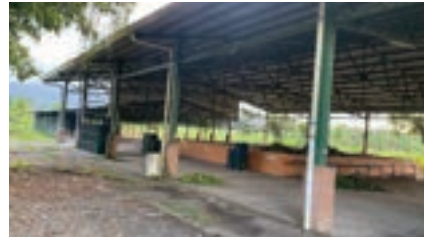
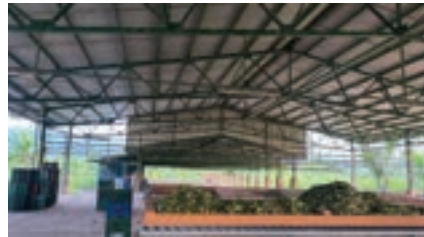
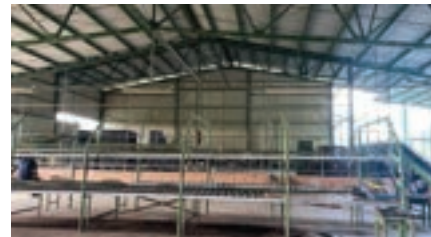
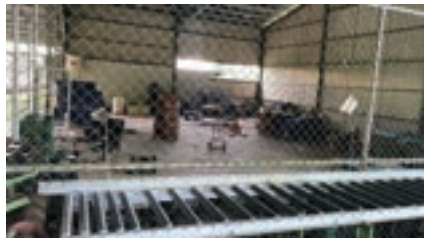
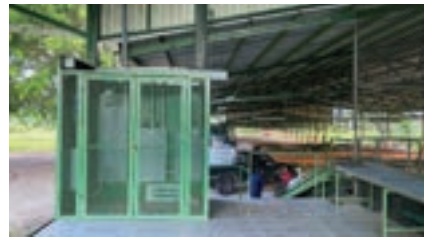
OBSERVACIONES GENERALES	<p>El terreno se encuentra invadido, se logró observar actividad en la empacadora el día de la visita pues está siendo trabajado por la Señora Vilma Sequeira Pérez. Hay empleados ingresando y saliendo de las instalaciones. El valor de construcciones es referenciado al informe 000-70402004905600-2019-R elaborado por el Ing. Roy Vargas Vargas y actualizado según lo observado.</p> <p>En la zona no existe un mercado activo de bienes inmuebles con las características de esta finca, por lo que para determinar su valor conclusivo se usaron tanto referencias de mercado como de bases de datos del BN.</p>		
Nombre del Perito	<u>Rodolfo Segura Corrales</u>	<b>RODOLFO SEGURA CORRALES (FIRMA)</b>	Firmado digitalmente por RODOLFO SEGURA CORRALES (FIRMA) Fecha: 2026.04.09 11:21:39 -06'00'
Tipo de Profesional	<u>Agrónomo</u>	Carnet <u>CIAGRO 5218</u>	Firma del Perito
Código Perito SIACC	<u>586</u>	Emp. <u>15476</u>	Identificación N° <u>1-0905-0770</u>

Detalles de fachada e interiores de la planta empacadora
