**REPÚBLICA DE COSTA RICA  
REGISTRO NACIONAL  
CONSULTA POR NÚMERO DE FINCA  
MATRÍCULA: 526943---000**

NATURALEZA: TERRENO CON UNA BODEGA  
SITUADA EN EL DISTRITO 1-SANTA MARIA CANTON 17-DOTA DE LA PROVINCIA DE SAN JOSÉ  
LINDEROS:

**Asunto:** RE: INS\_17925\_2025\_PUESTA EN POSESION\_9807-1\_RANDALL GOMEZ ARAYA

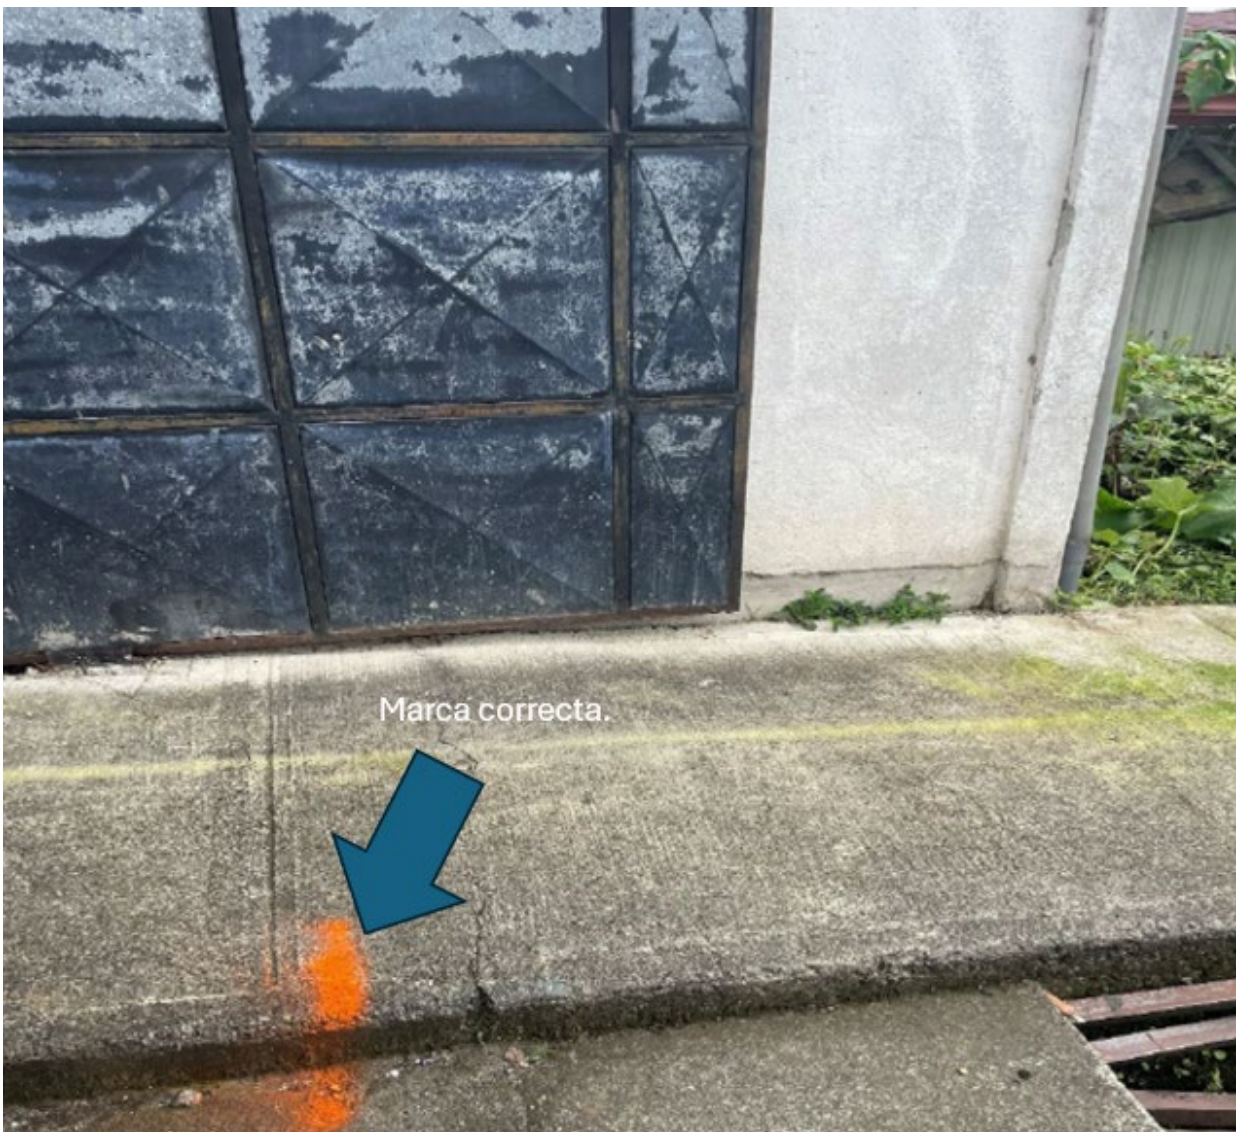
Con respecto a este caso tengo que indicar que se verificó las mediciones realizadas en apariencia por un topógrafo externo, quien colocó un clavo en la acera de la propiedad, el cual no representa el lindero correcto de la propiedad, se revisó la referencia a esquina y se computó dicha información en oficina y se determinó que la marca realizada mediante el clavo por un externo está desplazado 92 cm hacia la propiedad del banco. En sitio se marcó en la acera el correcto límite de la propiedad:

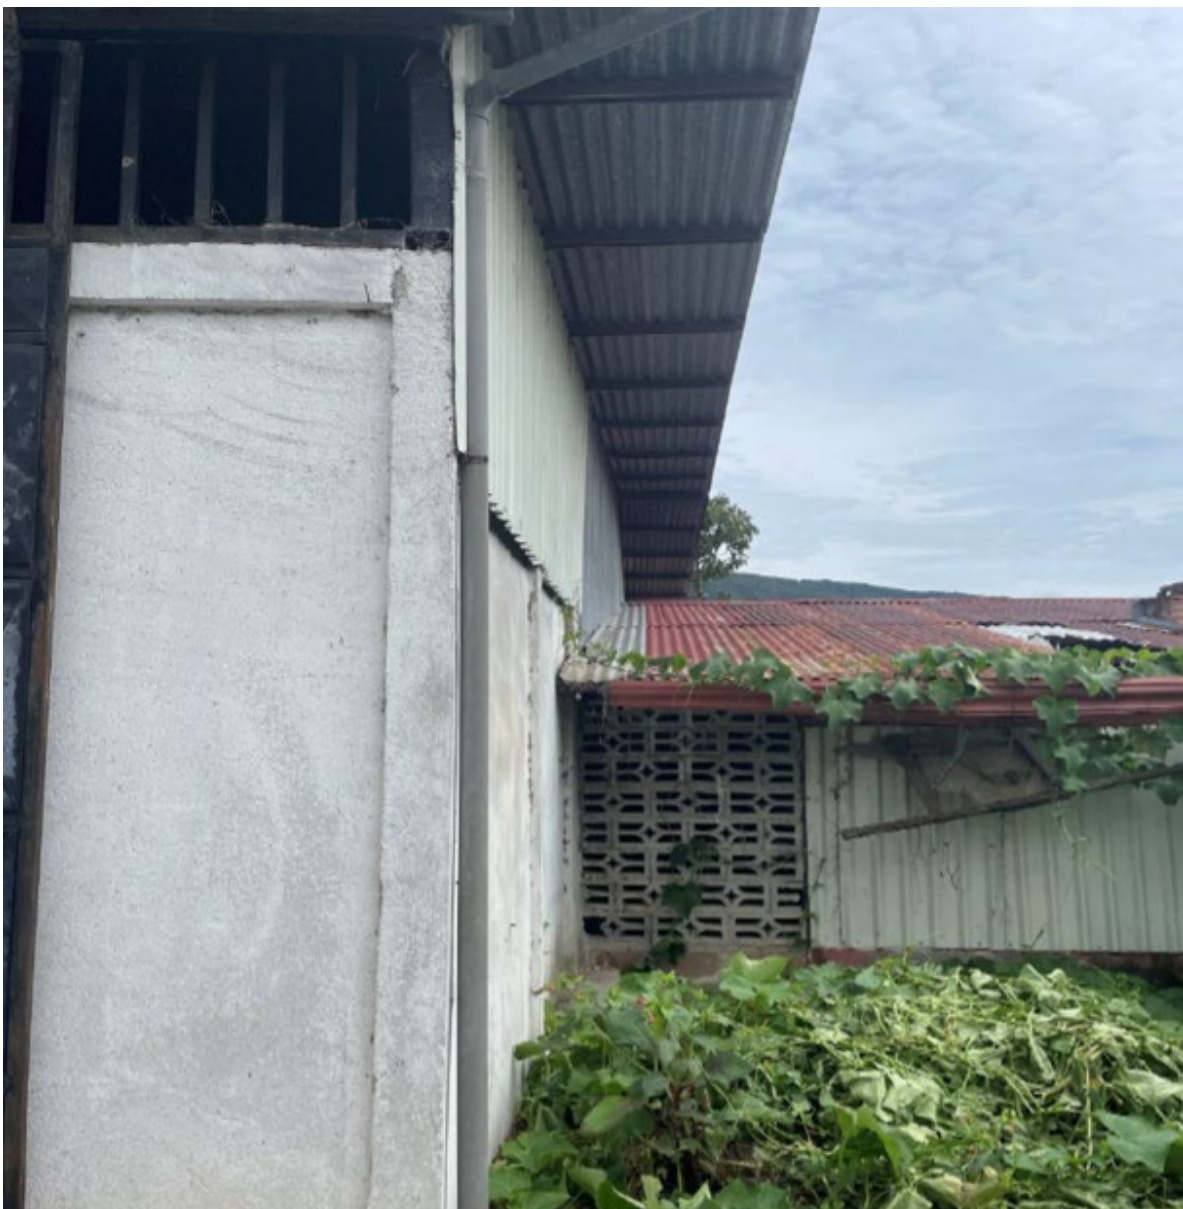
La bodega invade a la propiedad vecina colindante este en 25.43 m2 aproximadamente, sin contar el alero:
