AVALÚO DE FINCA URBANA			INFORME DE AVALÚO	
OFICINA	214 - DIRECCIÓN DE BIENES		214-70101010394000-2025-U	
PROPÓSITO DEL AVALÚO	ESTIMAR EL VALOR FISICO			
NOMBRE SOLICITANTE (S)				
HOWARD	REYES	MARBELLY DEL SOCORRO	Céd. Residencia 100177391102717	
NOMBRE PROPIETARIO (S)				
BANCO	NACIONAL	DE COSTA RICA	Céd. Jurídica 4-000-001021	Proporción de Derechos 100%
UBICACIÓN DEL BIEN				
Provincia:	07 - LIMON			
Cantón:	01 - LIMON			
Distrito:	01 - LIMON			
Localidad:	Plus code XXM7+474 Limón			
DIRECCIÓN EXACTA				
De la esquina noroeste de la plaza de balon pie, 65m norte y 55m al este, mano izquierda. Plus code XXM7+474 Limón				
REGISTRO Y ÁREA DE LA FINCA				
Inscripción de la Finca	Plano de catastro N°		Según el Plano	
Identificador Predial	L-0520727-1998		138,23 m2	
Diferencia de medidas	Porcentaje:	0,00%	0,00 m2	Demasía NO
AVALÚO				
VALOR DEL TERRENO				€9 856 904,84
VALOR DE LAS CONSTRUCCIONES				€15 581 046,00

Fecha inspección:	7 julio 2025	Fecha informe:	8 julio 2025
Números telefónicos para contacto	8385-7657 / 2710-3548		
Correo electrónico / Dirección WEB	mmurillo@cfia.or.cr

DESCRIPCIÓN DE LAS CONSTRUCCIONES		214-70101010394000-2025-U
CONSTRUCCIONES		
Tipo de construcción e

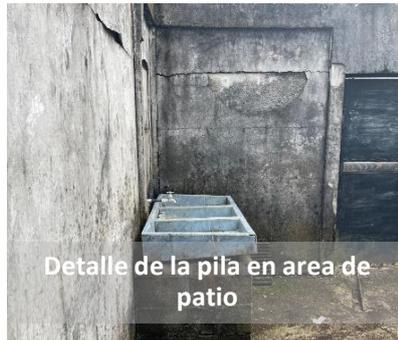
Detalle de la pila en area de patio
