| AVALÚO DE FINCA URBANA | | | | INFORME DE AVALÚO | |
| OFICINA | 214 - DIRECCIÓN DE BIENES | | | 214-11303022152700-2026-U | |
| PROPÓSITO DEL AVALÚO | AVALUO DE VIVIENDA | | | | |
| San José, Tibás, Anselo Llorente, Urbanización Santa Mónica, Lote 3, Bloque D. PLUS CODE: XW3G+3JQ Tibás, San José. | | | | | |

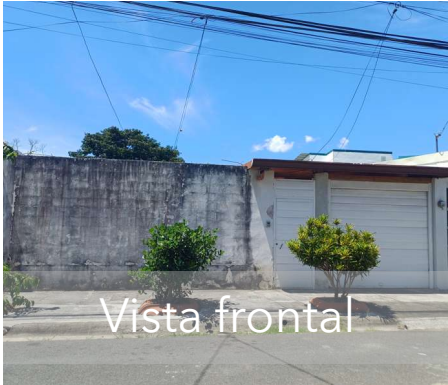
Vista frontal

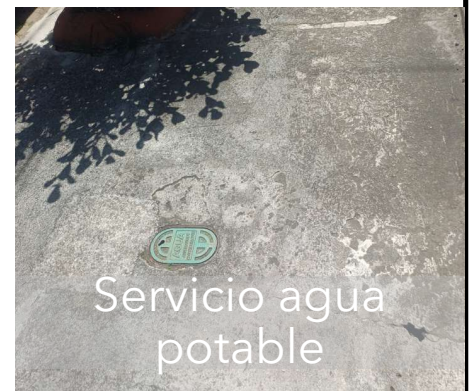
Servicio agua potable

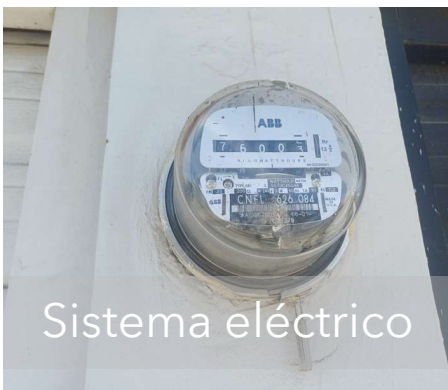
Cableado entubado: Sí Parcial      Interruptor: Cuchilla  
Tablero eléctrico (caja de breaker): Sí  
Estado General: Deficiente      \*Inspección vía muestra\*

A) La instalación eléctrica es deficiente y presenta riesgo de incendio y requiere una reconstrucción según diseño de un ingeniero eléctrico debidamente acreditado. B) Presenta problemas de mantenimiento general como fisuras varias de repello en paredes, problemas de humedad en varias paredes, problemas de comején en madera, entre otros.

Sistema eléctrico
